ВОССТАНОВЛЕНИЕ НЕФТЕГАЗОПРОВОДОВ С ТРЕЩИНОПОДОБНЫМИ
ДЕФЕКТАМИ МАГНИТНО-ИМПУЛЬСНОЙ ОБРАБОТКОЙ

Специальность 2.8.5. Строительство и эксплуатация нефтегазопроводов, баз и
хранилищ

Диссертация на соискание ученой степени
кандидата технических наук

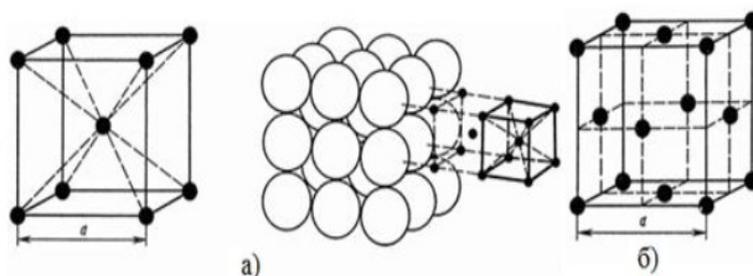
Известно, что кристаллизация металлов происходит при их охлаждении из жидкого состояния в твердое. При этом формируется кристаллическая решетка, пример которой показан на рисунке 1.1.

Рисунок 1.1– Кристаллические решетки металлов:

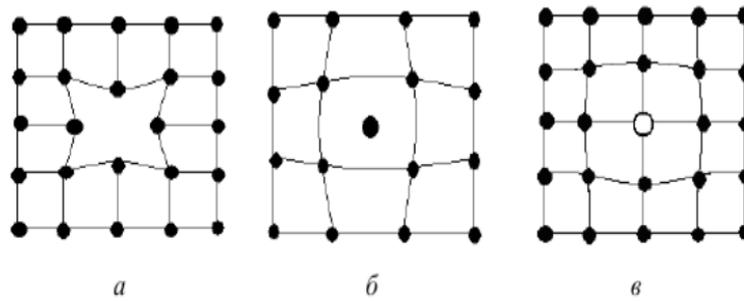
На рисунке 1.2 изображены разные дефекты точечного вида.

Рисунок. 1.2 – Кристаллические решетки с различными точечными дефектами
[14]

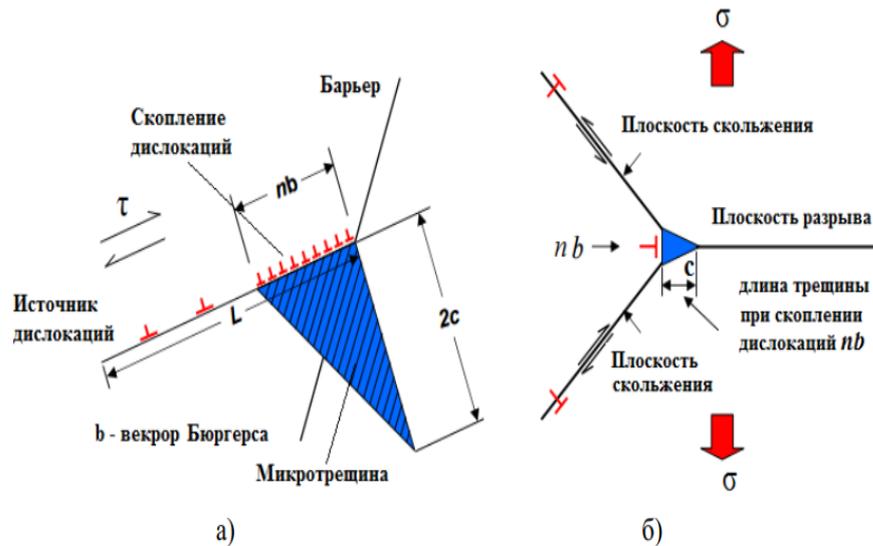
На рисунке 1.3 показано наиболее известные дислокационные модели зарождения микротрещин.

Рисунок 1.3 – Дислокационные модели зарождения микротрещин

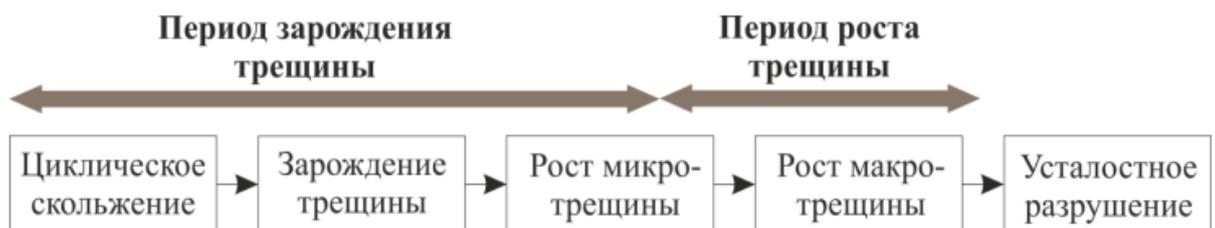
На рисунке 1.4 представлены периоды зарождения и роста трещин.

Рисунок. 1.4 – Периоды зарождения и роста трещин [53]

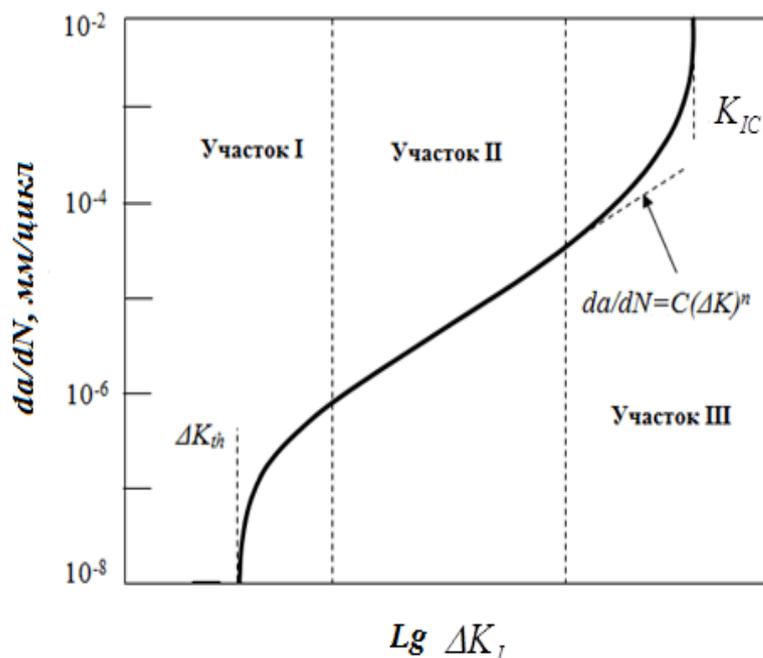
момент разрушения. Полученный результат определяет цикловую долговечность металла [11]. На рисунок 1.5 представлена зависимость скорость роста трещин da/dn (мм/цикл или м/цикл) от размаха коэффициента интенсивности напряжений ΔK . Размаха коэффициента интенсивности напряжений определяется как разность максимального и минимального значения коэффициента интенсивности напряжений $\Delta K = K_{\max} - K_{\min}$ [64,18].

Рисунок 1.5 – Диаграмма усталостного разрушения [18]

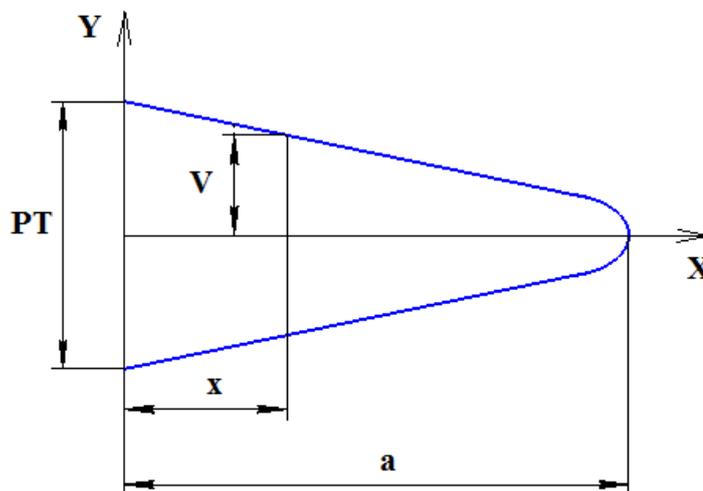
На рисунке 1.6 изображена система раскрытия трещины при малых пластических деформациях.

Рисунок 1.6 – Система раскрытия трещины при малых пластических деформациях [58]

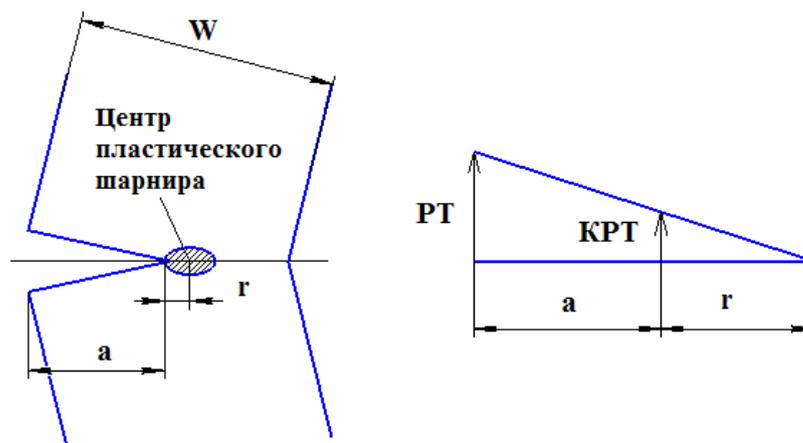
Рисунок 1.7 – Геометрическая зависимость раскрытия трещины от центра пластических деформаций [63]

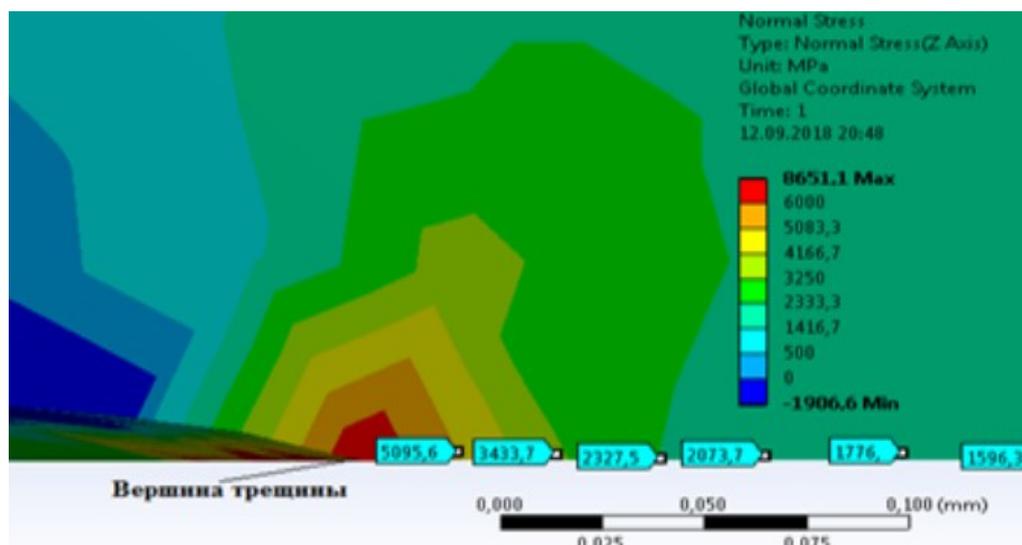
В работах [108,123] был проведен анализ напряженно - деформированного состояния (НДС) в вершине трещины с помощью метода конечных элементов (рисунок 1.8).

Рисунок 1.8 – Анализ напряженно-деформированного состояния у вершины трещины [108]

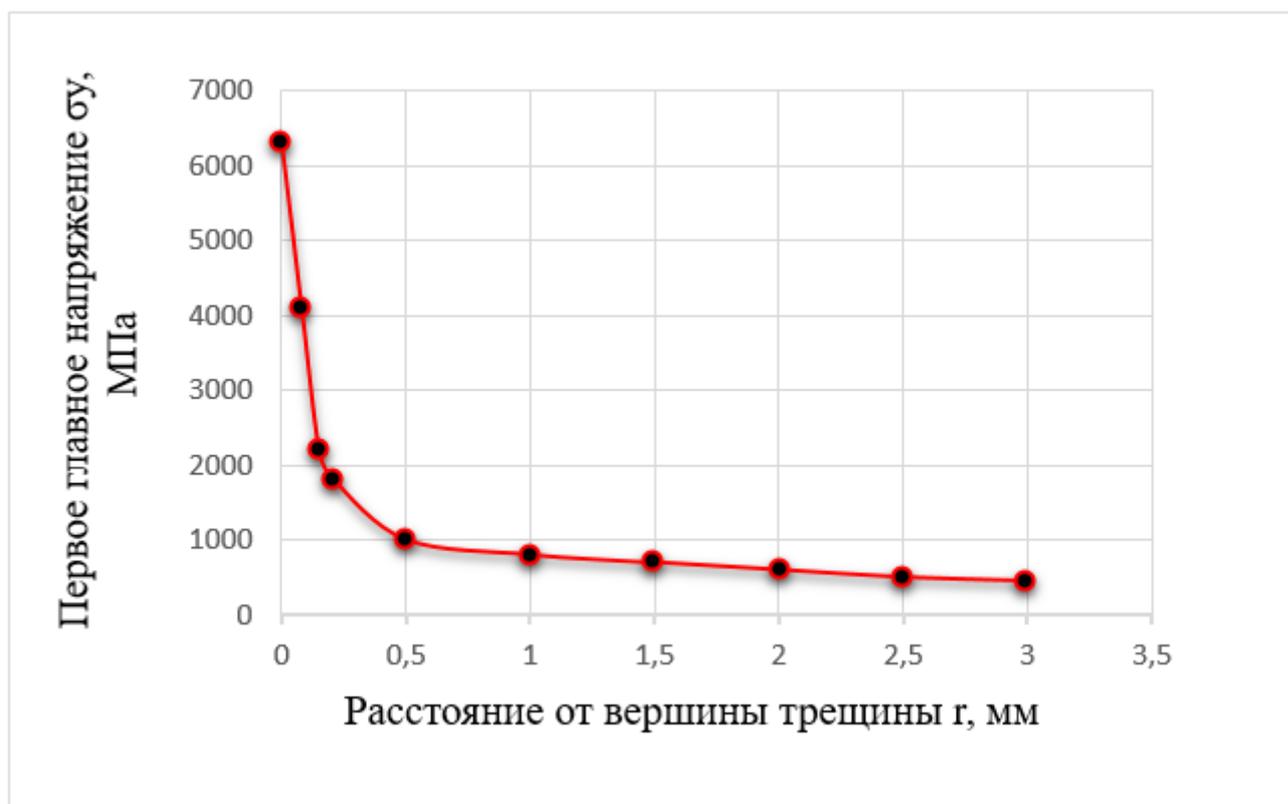
В результате проведенного исследования была построена диаграмма изменений напряжений в окрестности трещины в зависимости от расстояния относительно её вершин. Соответствующий график представлен на рисунке 1.9.

Рисунок 1.9 – Распределения напряжений в окрестности трещины [121]

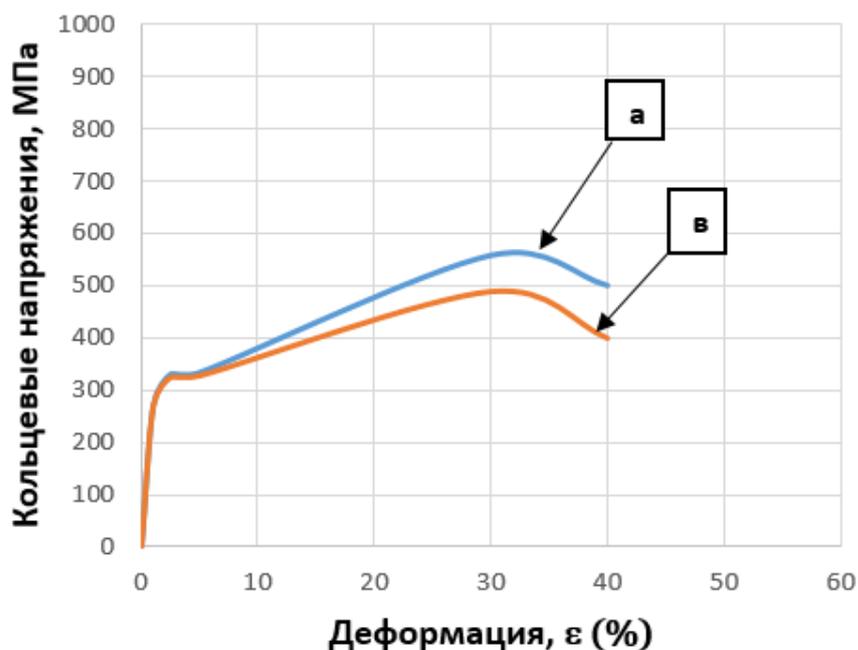
Исследования механических характеристик показали, что предел прочности трубы в зоне дефектов снизилась на 20% по сравнению с бездефектной зоной той же трубы (рисунок 1.10).

Рисунок 1.10 – Диаграммы напряжение – деформация испытанных образцов из стали 17Г1С [88]

а – бездефектные образцы; б – образцы с дефектами

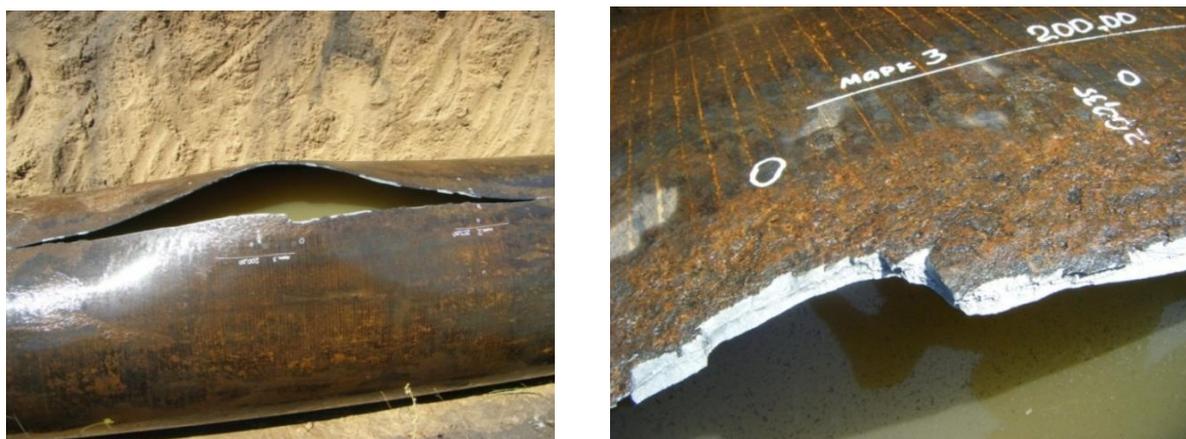
Разрушение трубы произошло в дефектные зоны №3 при внутреннем давлении 139 атм (рисунок 1.11).

Рисунок 1.11 – Зона разрушения трубы, где а – общий вид разрушившейся трубы; б – очаг разрушения [76]

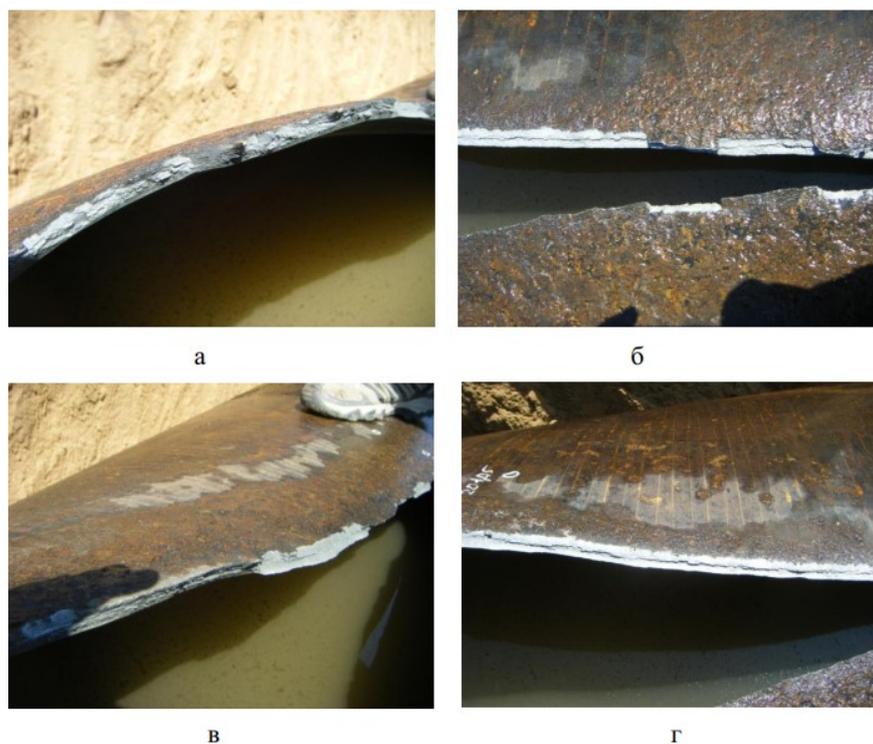
Исследование излома разрушения показало неоднородность (рисунок 1.12).

Рисунок 1.12 – Излом разрушения трубы, где
 а – участки хрупких сколов; б, в – отрыв слоев металла; г – расслоение
 металла в зоне разрушения [76]

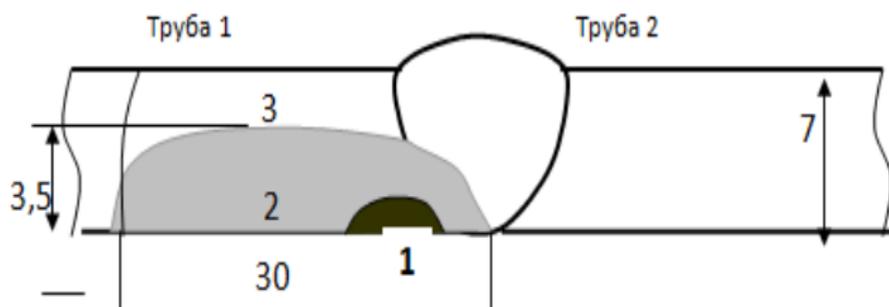
Схема излома с усталостной трещиной длиной 30 мм и глубиной 3,5 мм с тремя характерными основными зонами изображена на рисунке 1. 13.

Рисунок 1.13 – Схема развития усталостной трещины:

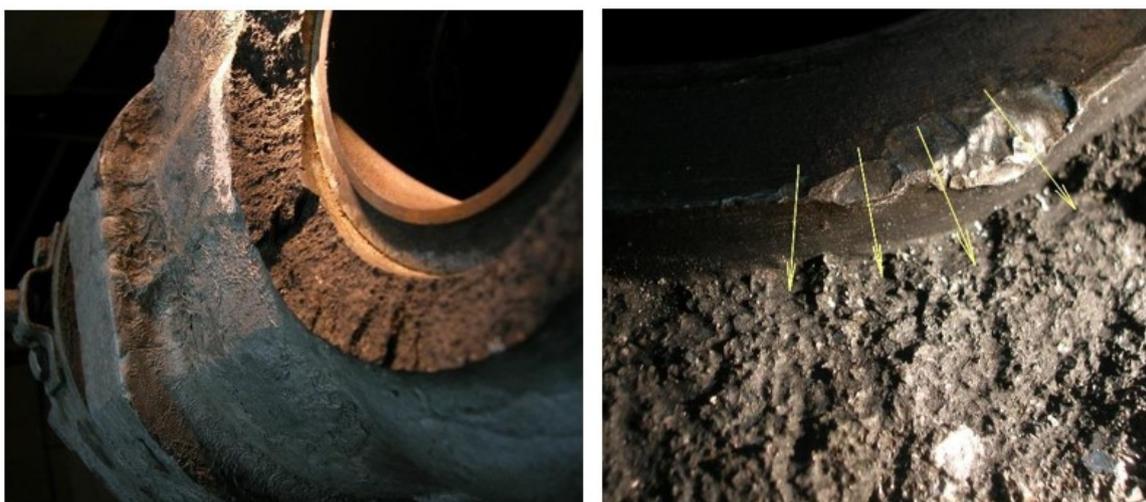
Разрушение произошло в области перехода от корпуса задвижки к фланцевому соединению, излома задвижки представлен на рисунке 1.14.

Рисунок 1.14 – Излом задвижки фонтанной арматуры [114]

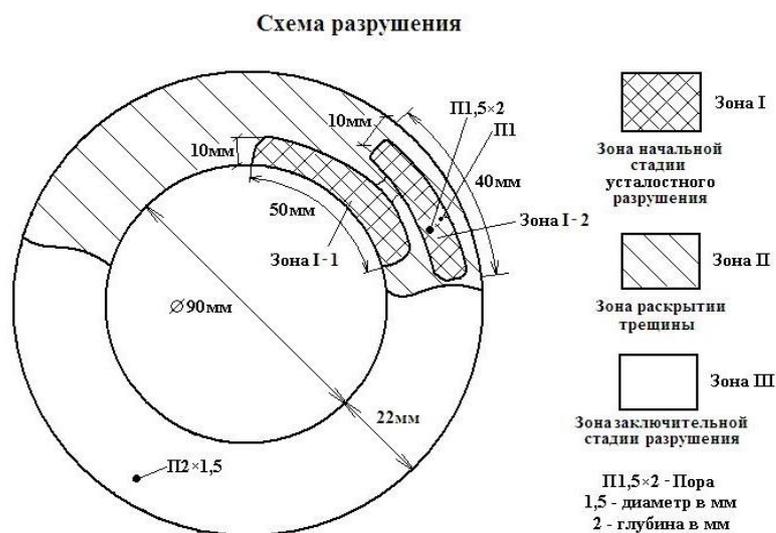
В момент разрушения давление на устье арматуры составило 10,5 МПа, а температура окружающего воздуха равнялась – 34°C. Схема разрушения представлена на рисунке 1.15.

Рисунок 1.15 – Схема разрушения задвижки [114]

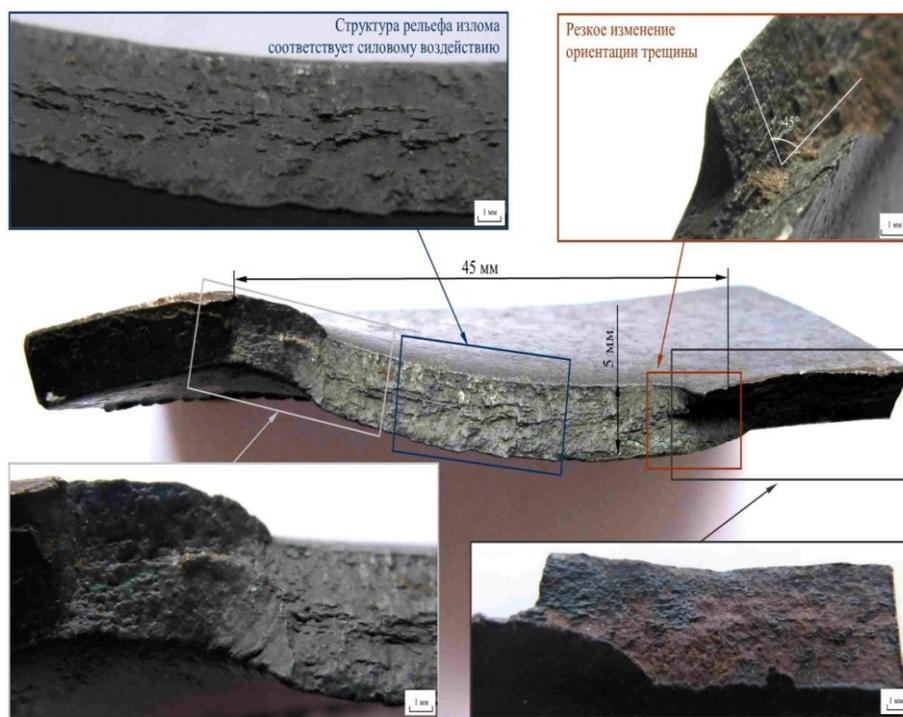
На рисунке 1.16 представлен общий вид излома стенки газопровода.

Рисунок 1.16 – общий вид излома стенки газопровода [78]

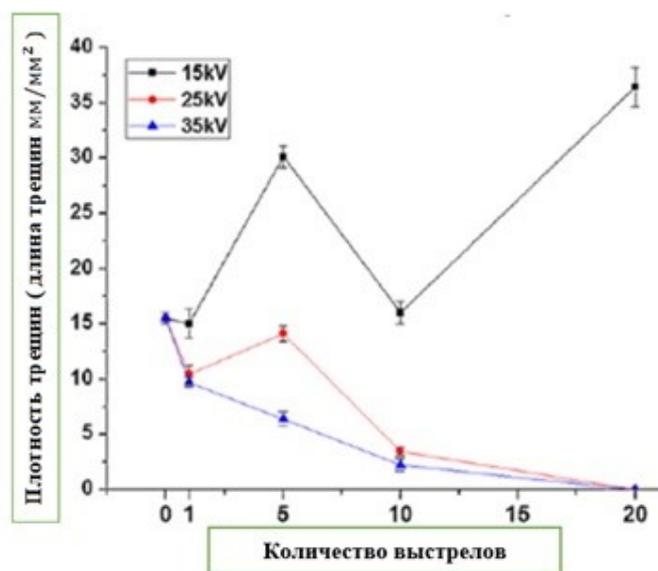
В работе [113] были проведены экспериментальных исследований влияния ЭЛО на плотность дефектов сплошности. В качестве материала заготовки была использована нержавеющая сталь AISI 310. В ходе исследований, металл был подвергнут облучению электронным пучком с различными катодными напряжениями (15, 25 и 35 кВ) [88]. В результате было установлено, что напряжение 15 кВ представляет собой минимальное значение, необходимое для заметного изменения поверхности металлических образцов. Графики изменения плотности трещин представлены на рисунке 1.17.

Рисунок 1.17 – Изменение плотности трещин в зависимости от катодного напряжения и количества выстрелов [113]

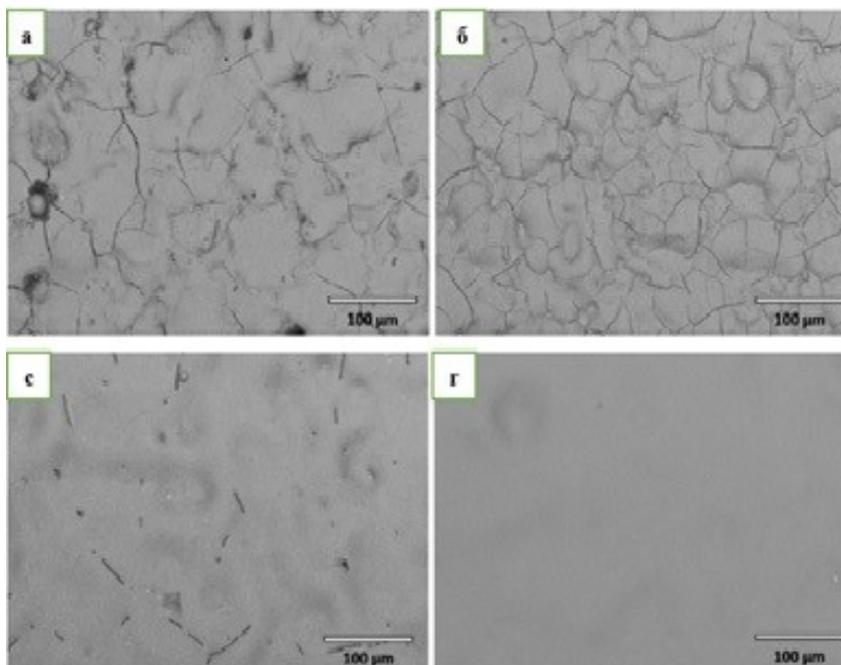
Изменение плотности трещин при разных напряжениях представлены на рисунке 1.18.

Рисунок 1.18 – Микроскопическое изображение изменения плотности трещин при разных значениях катодных напряжений

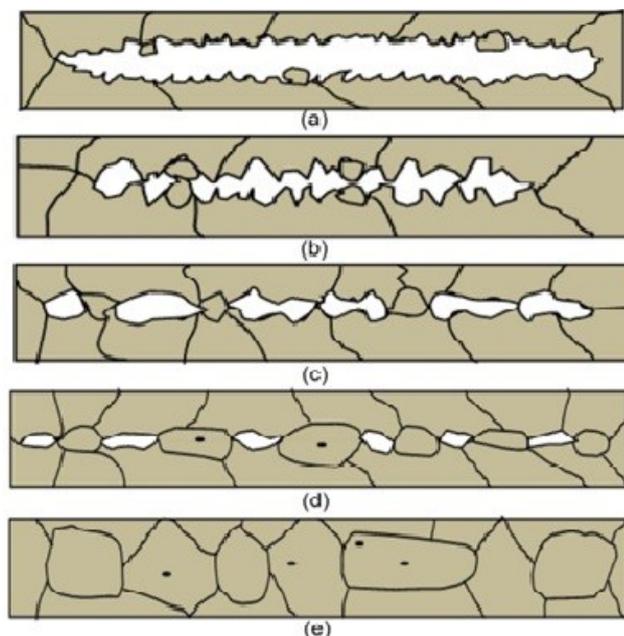
На рисунке 1.19 изображена последовательность процесса залечивания трещин во время термообработки.

Рисунок 1.19 – Последовательность процесса залечивания трещин термической обработкой [125]

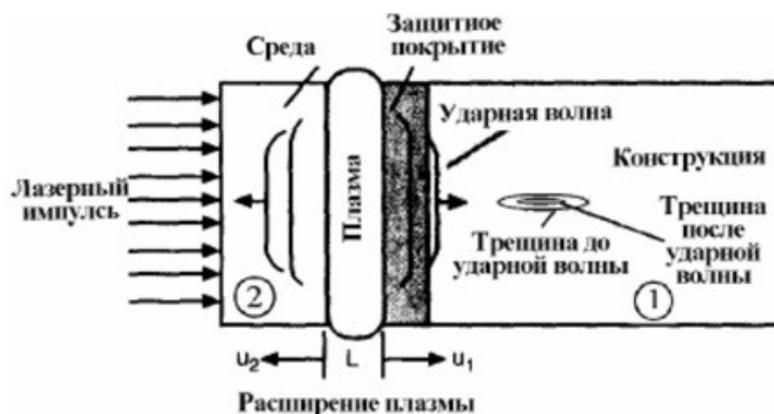
Рисунок 1.20 – Схема экспериментальной установки по залечиванию дефектов лазерной ударной волной [111]

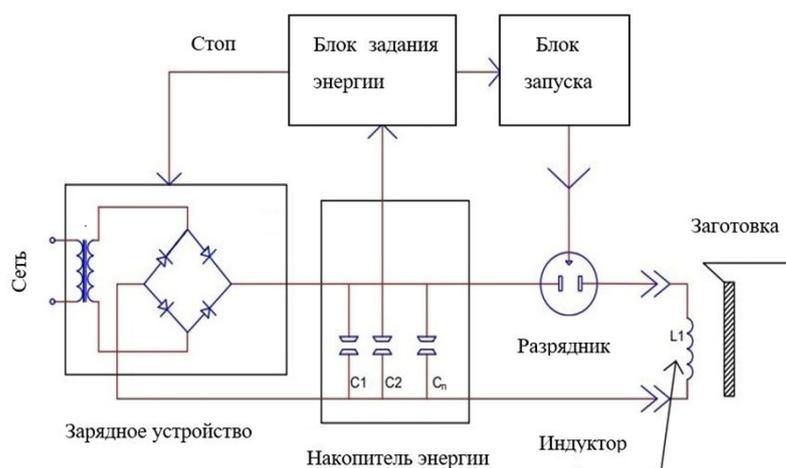
На рисунке 2.1 представлена Функциональная схема МИУ. Установка состоит из накопителя энергии, содержащего ряд импульсных конденсаторов C_1, C_2, \dots, C_n , зарядного устройства и индуктора. Заряд конденсаторов накопителя энергии производится от общего зарядного устройства до заданного уровня. При достижении напряжения на конденсаторах C_1, C_2, \dots, C_n заданного уровня [87, 88], блок задания энергии прекращают заряд командой «Стоп». Разряд запасенной энергии синхронно, мгновенно и однократно осуществляется с помощью встроенных вакуумных или газовых разрядников, которые запускаются стартовым сигналом от блока запуска. Данные разрядники обладают высокой пропускной способностью (до нескольких МА), низким собственным индуктивным и активным сопротивлением, а также сравнительно легко синхронизируются при параллельной работе нескольких коммутаторов на общую нагрузку [86, 87, 88].

Рисунок 2.1– Принципиальная схема магнитно-импульсной установки МИУ-10-СГАУ [10]

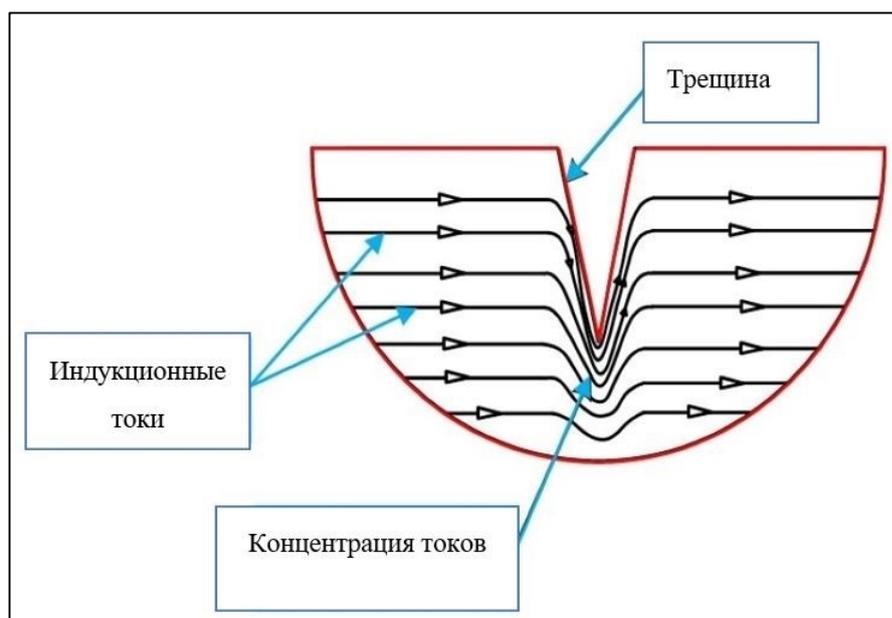
Локальное увеличение плотности вихревых токов у вершин трещин вызывает тепловое нагрев этих зон. Температура у вершин трещин может, в зависимости от параметров МИУ и физических свойств материала заготовки, увеличиться вплоть до расплавления металла [86]. При этом образуется кратер, диаметр которого может достичь несколько миллиметров (рисунок 2.4).

Рисунок 2.3 – Концентрация индукционных токов вблизи вершин трещин [119]

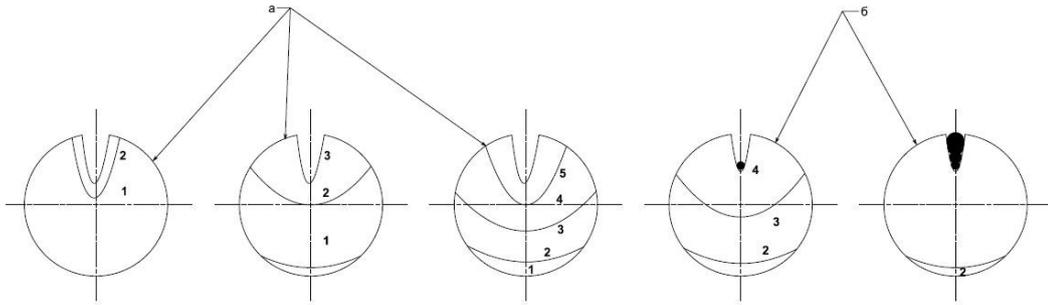
Фазы образования кратера представлены на рисунке 2.4.

Рисунок 2.4 – Фазы образования кратера вблизи вершины трещины при МИО-20кДж:

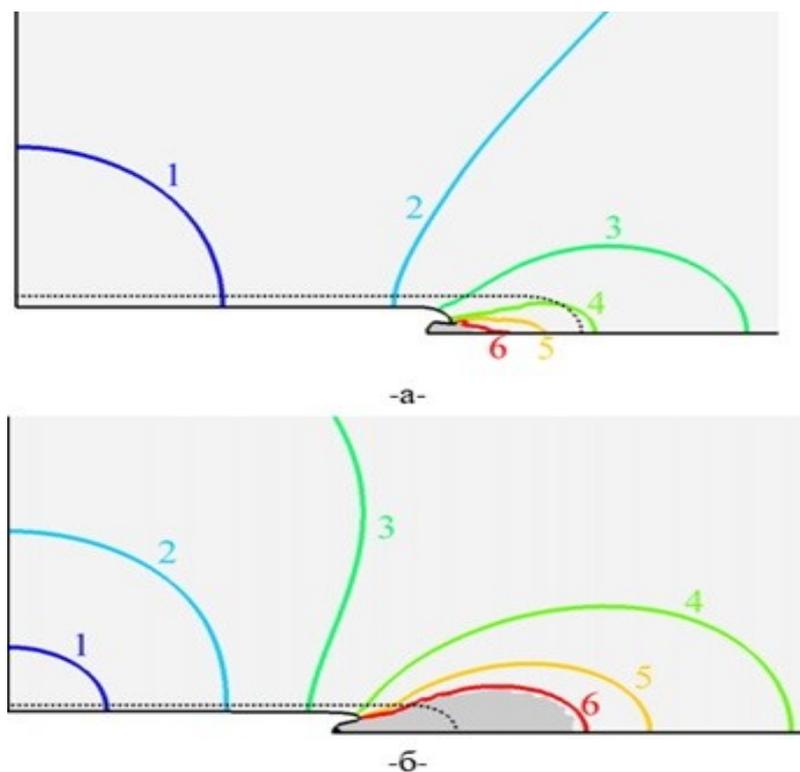
Рисунок 2.5 показывает, что точкой интенсивного теплового воздействия при магнитно-импульсном воздействии являются вершины трещин, где отмечается повышение температуры до 600 °С в момент времени $t = 71,0$ мкс (темно-серым цветом показана область плавления ($T \geq 419$ °С)).

Рисунок 2.5 – Графики распределения тепловых полей при МИО в разные моменты времени

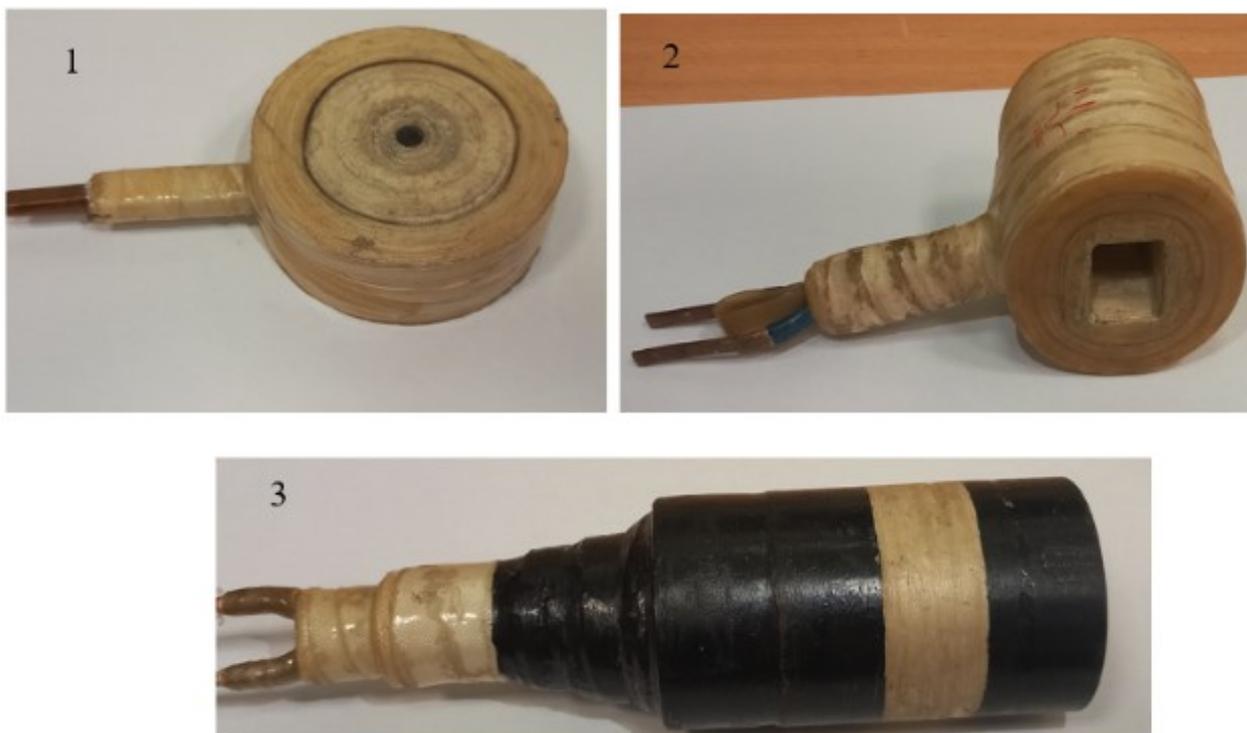
Рисунок 2.6 – Виды индуктора по форме

На рисунке 2.6 представлены основные типы индукторов по технологическим операциям, выполняемым ими.

1– плоский индуктор; 2 – для обжима; 3 – для раздачи [85]

- Индуктор для раздачи (индуктор расположен внутри заготовки).
- Индуктор для обжима (заготовка расположен внутри индуктора).
- Плоский индуктор предназначен для выполнения операции по обработке плоских деталей.

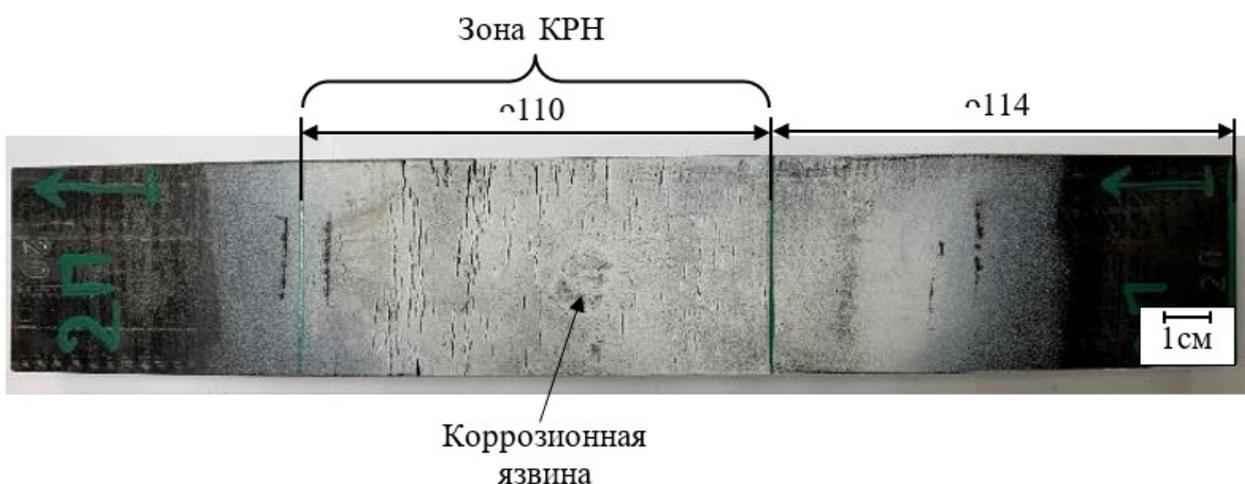
На рисунке 3.1 приведено изображение наружной поверхности фрагмента №1(2П) после проведения магнитопорошкового контроля (КРН), где отображена зона скопления коррозионного растрескивания под напряжением. Изображение получено с помощью фотоаппарата Canon eos r6 body (максимальное разрешение 5472 x 3648 пикселей) [86].

Рисунок 3.1 – Фотография наружной поверхности фрагмента №1(2П) (получено с помощью фотоаппарата Canon eos r6 body) после проведения магнитопорошкового контроля [86]

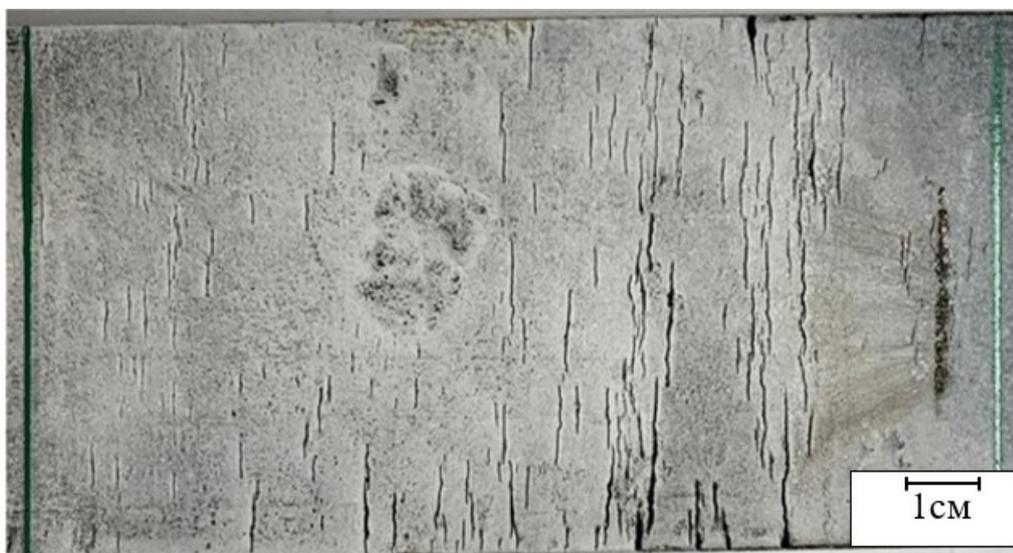
Рисунок 3.2 – Фотография зоны КРН фрагмента №1(2П) после проведения магнитопорошкового контроля [86]

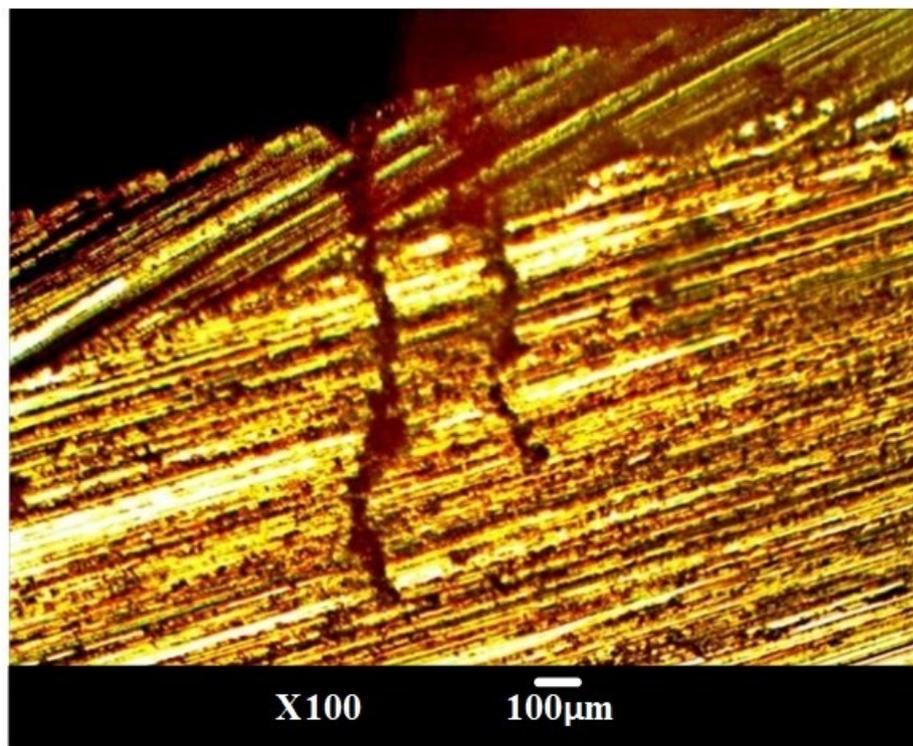
до 100х. При стократном увеличении были зафиксированы трещины, распространяющиеся с поверхности на глубину до 0.9 мм с раскрытием менее 0.1 мм (рисунок 3.3) [86].

Рисунок 3.3 – Микроскопическое изображение коррозионного растрескивания под напряжением на боковой поверхности фрагмента №1(2П) (увеличение 100х) [86]

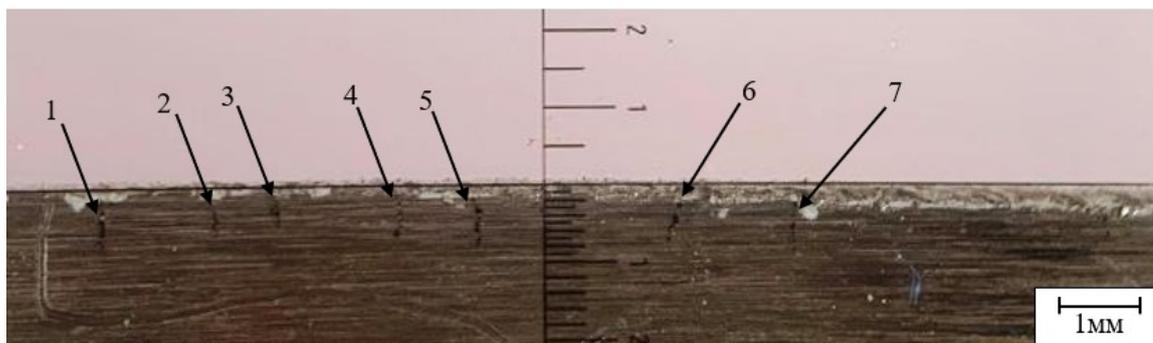
Рисунок 3.4 – Изображение боковой поверхности образца, вырезанного из зоны коррозионного растрескивания под напряжением фрагмента №1(2П), полученное с помощью лупы при десятикратном увеличении [86]

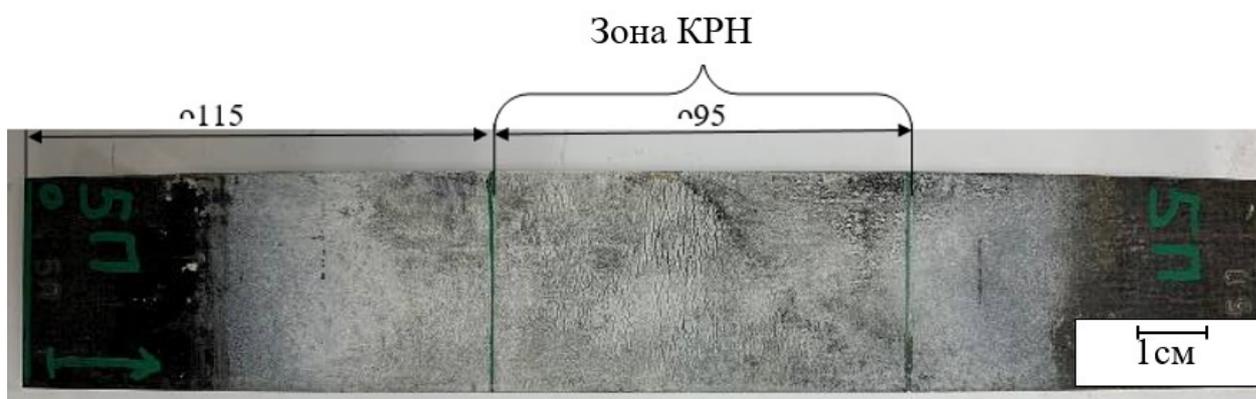
Рисунок 3.5 – Фотография наружной поверхности фрагмента №2(5П) (получено с помощью фотоаппарата Canon eos r6 body) после проведения магнитопорошкового контроля [86]

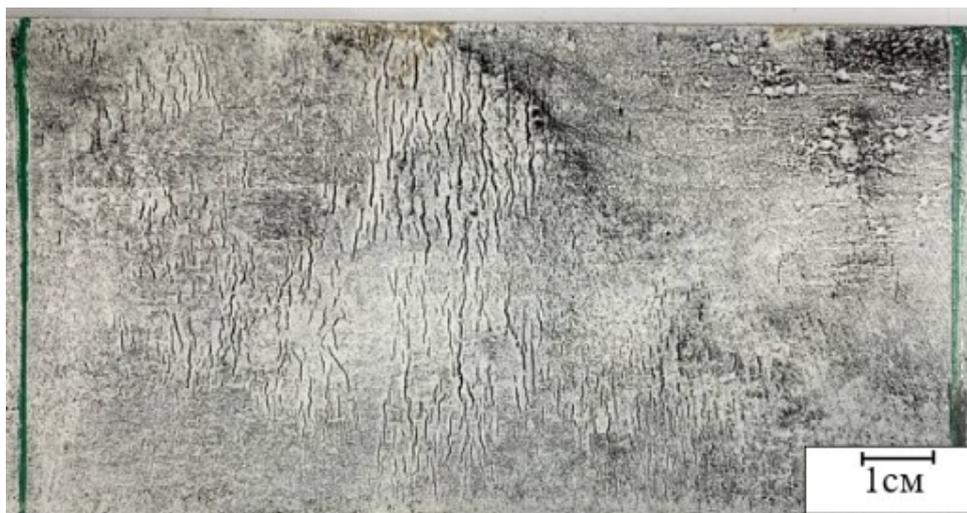
Рисунок 3.6 – Фотография зоны КРН фрагмента №2(5П) после проведения магнитопорошкового контроля [86]

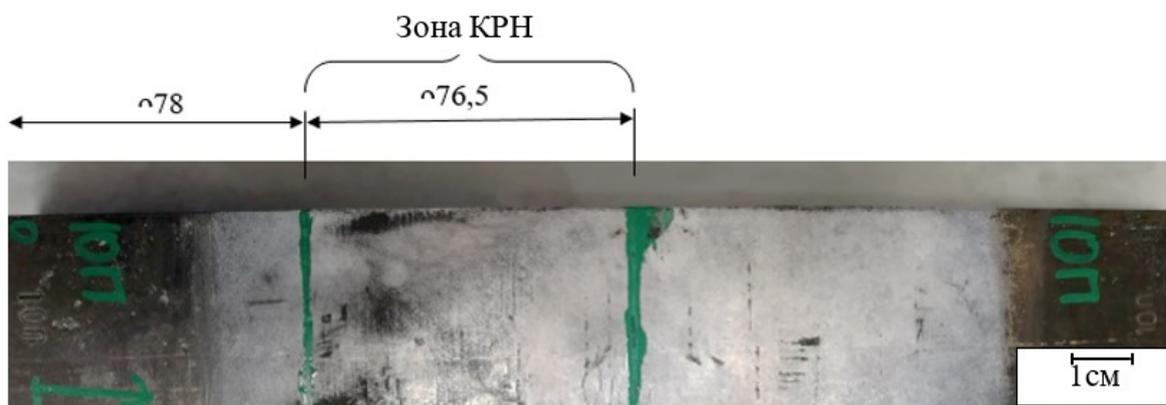
Рисунок 3.7 – Фотография наружной поверхности фрагмента №3(10П) (получено с помощью фотоаппарата Canon eos r6 body) после проведения магнитопорошкового контроля [86]

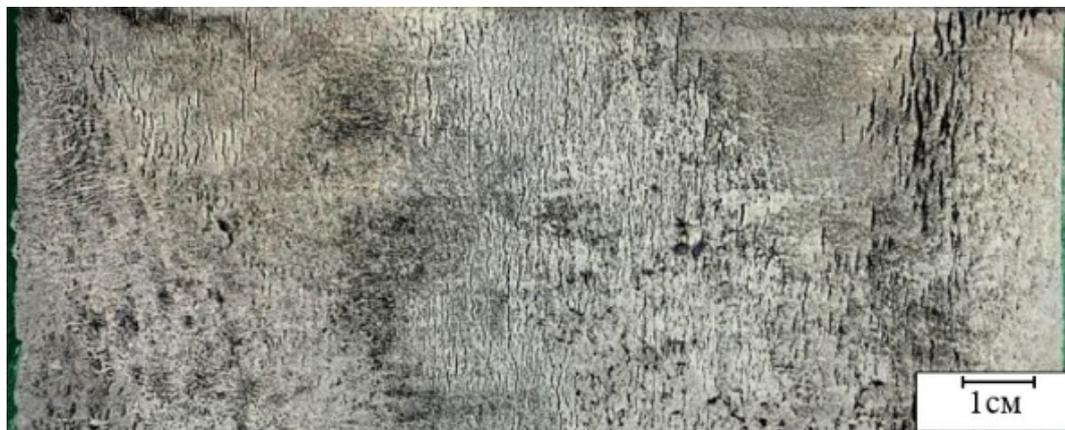
Рисунок 3.8 – Фотография зоны КРН фрагмента №3(10П) после проведения магнитопорошкового контроля [86]

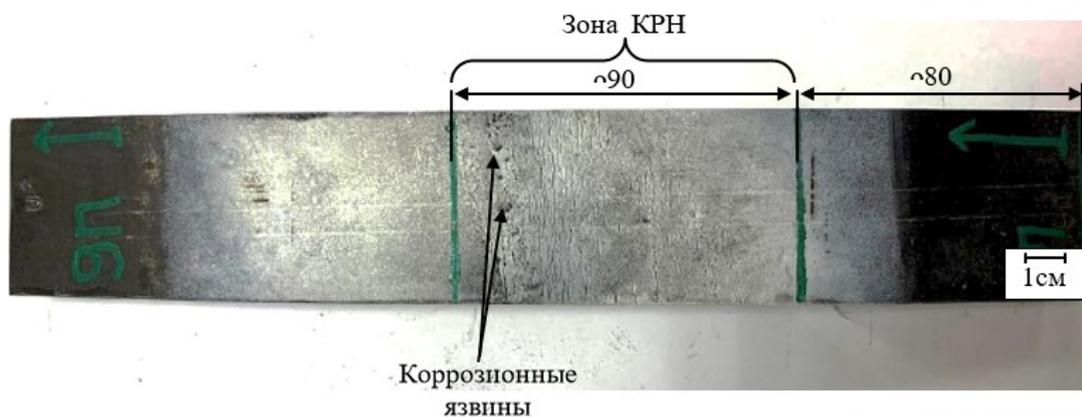
Рисунок 3.9 – Изображение наружной поверхности фрагмента №4(9П) (получено с помощью фотоаппарата Canon eos r6 body) после проведения магнитопорошкового контроля [86]

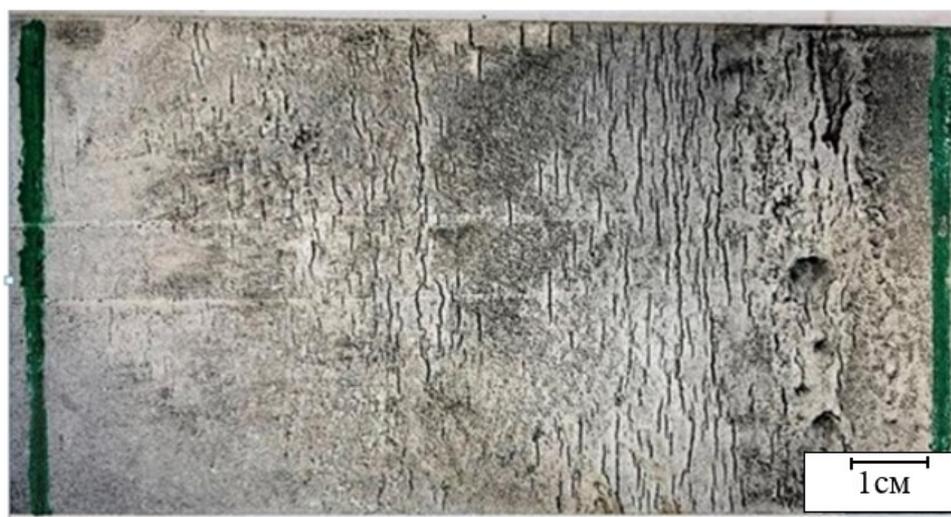
Рисунок 3.10 – Фотография зоны КРН фрагмента №4(9П) после проведения магнитопорошкового контроля [86]

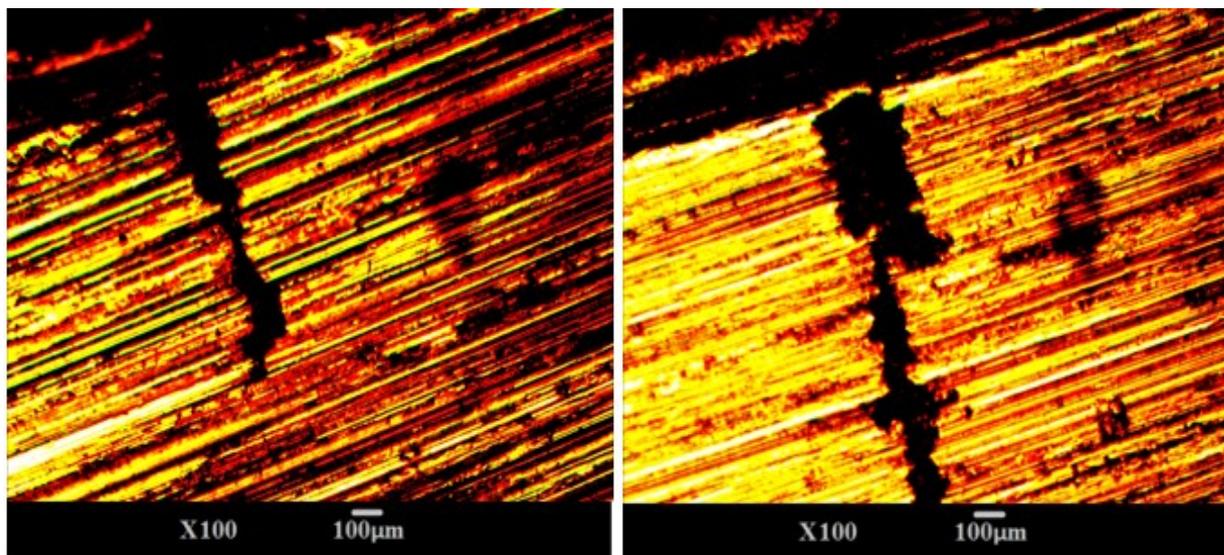
Рисунок 3.11 – Микроскопическое изображение коррозионного растрескивания под напряжением на боковой поверхности фрагмента №4(9П) (увеличение 100х) [86]

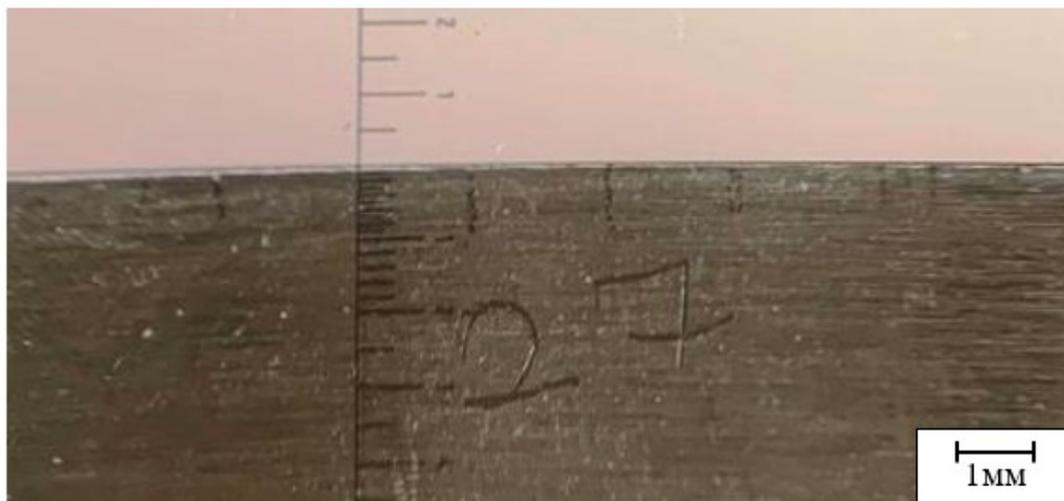
Рисунок 3.12 – Изображение боковой поверхности образца, вырезанного из зоны коррозионного растрескивания под напряжением фрагмента №4(9П), полученное с помощью лупы при десятикратном увеличении [86]

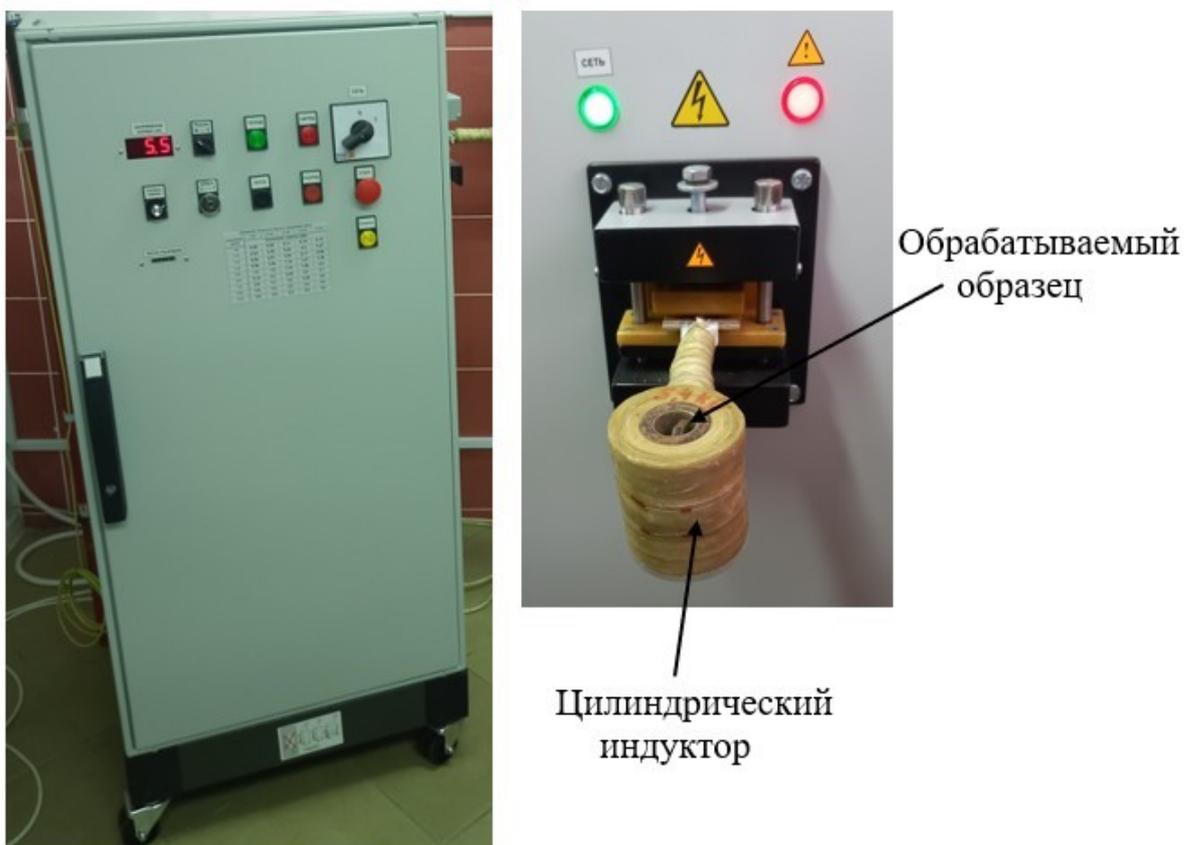
Рисунок 3.13 – Магнитно-импульсная установка МИУ- 5кДж [86]

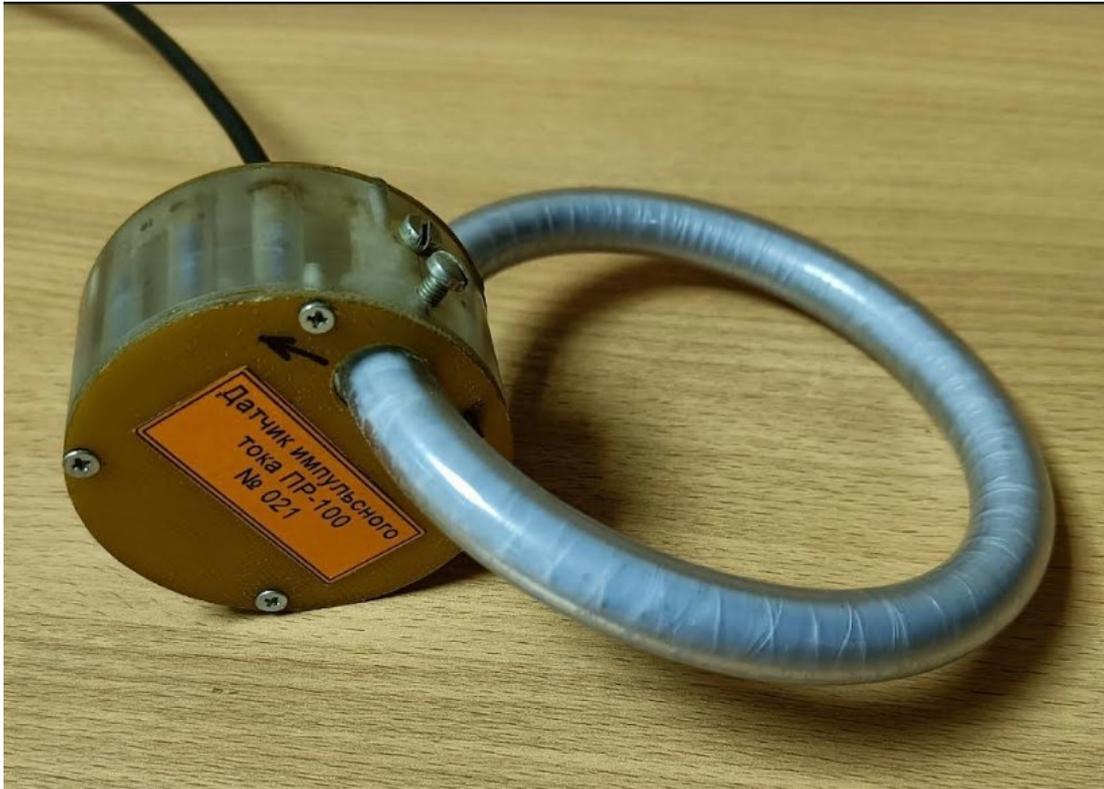
Рисунок 3.14 – Датчик тока Rogowski coil 5.63 кА/В [86]

Осциллограмма разрядного тока, протекающего в контуре индуктора, была зарегистрирована с помощью датчика тока Rogowski coil 5.63 кА/В. Датчик был подключен к цифровому осциллографу LeCroy WaveSurfer 44Xs-A 400 МГц для отображения полученной осциллограммы [86].

Рисунок 3.14 показывает датчик тока Rogowski coil 5.63 кА/В.
