ВОССТАНОВЛЕНИЕ НЕФТЕГАЗОПРОВОДОВ С ТРЕЩИНОПОДОБНЫМИ
ДЕФЕКТАМИ МАГНИТНО-ИМПУЛЬСНОЙ ОБРАБОТКОЙ

Специальность 2.8.5. Строительство и эксплуатация нефтегазопроводов, баз и
хранилищ

Диссертация на соискание ученой степени
кандидата технических наук

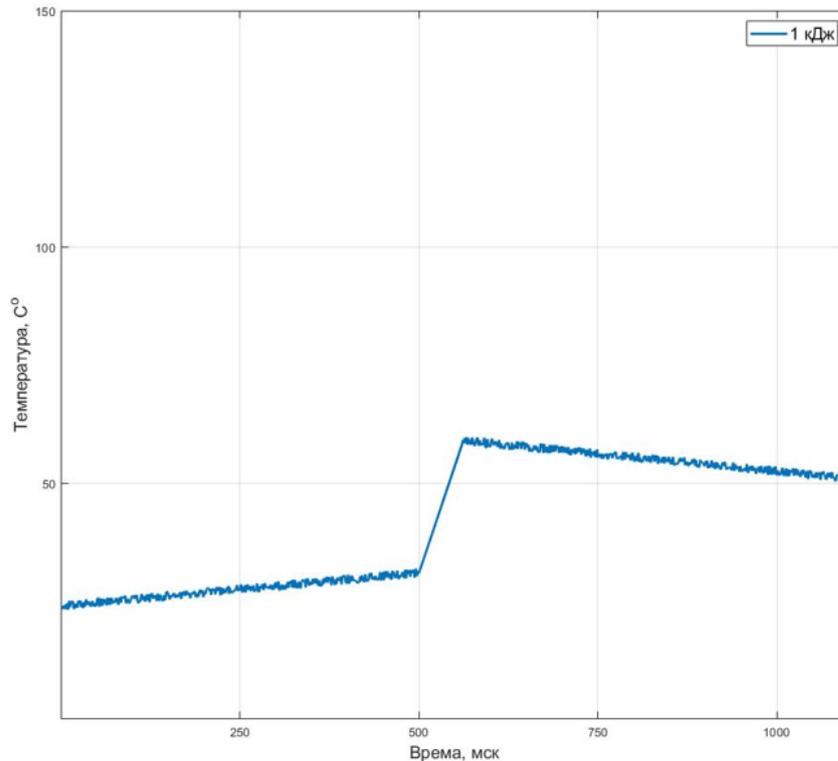
Рисунок 3.15 – Зависимость температуры от времени магнитно-импульсного воздействия при МИО-1кДж для образцов группы №2(5П) [86]

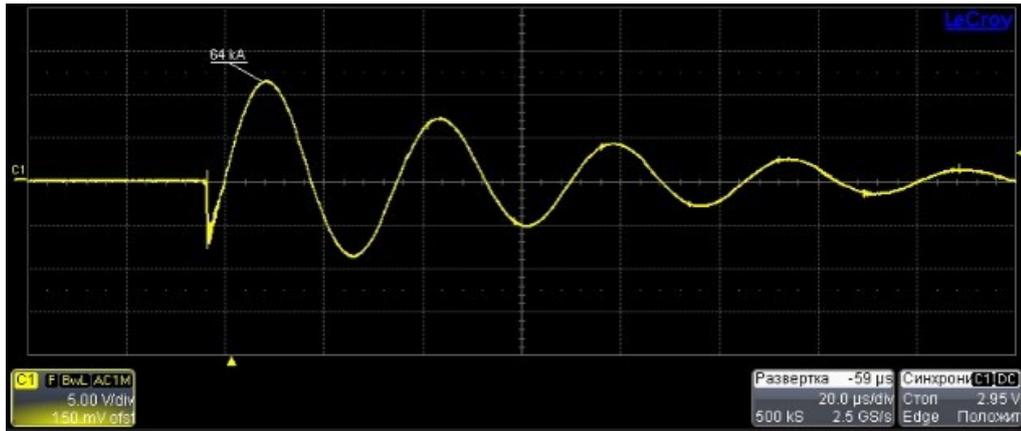
Рисунок 3.17 – Осциллограмма разрядного тока в контуре индуктора при МИО-5 кДж [86]

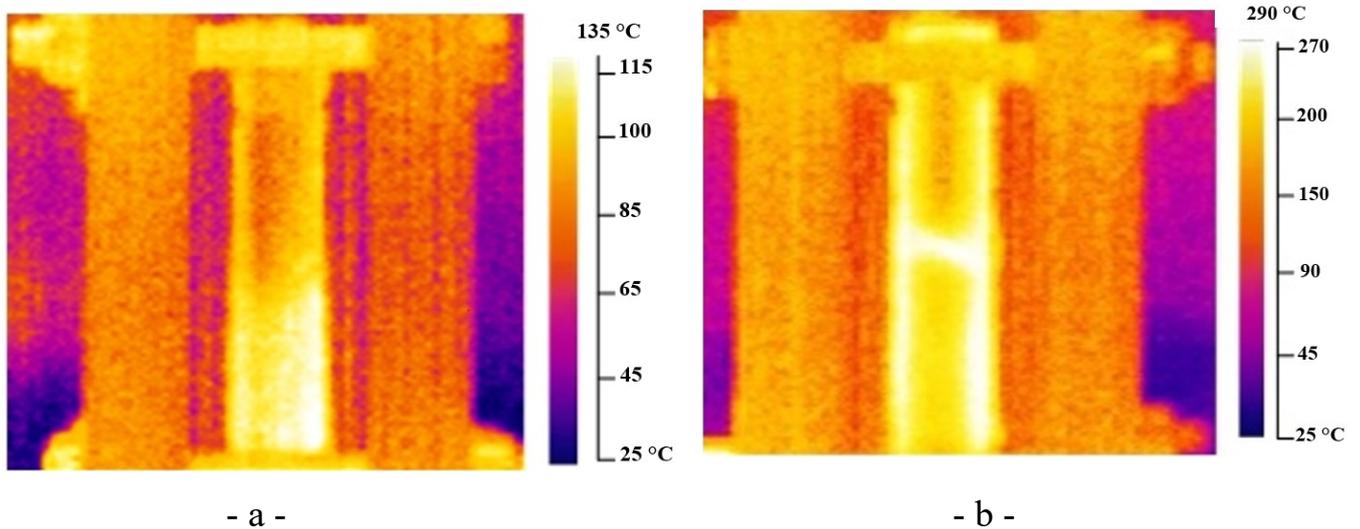
Рисунок 3.18 – Снимки распределения температуры при МИО-5кДж в разные моменты времени

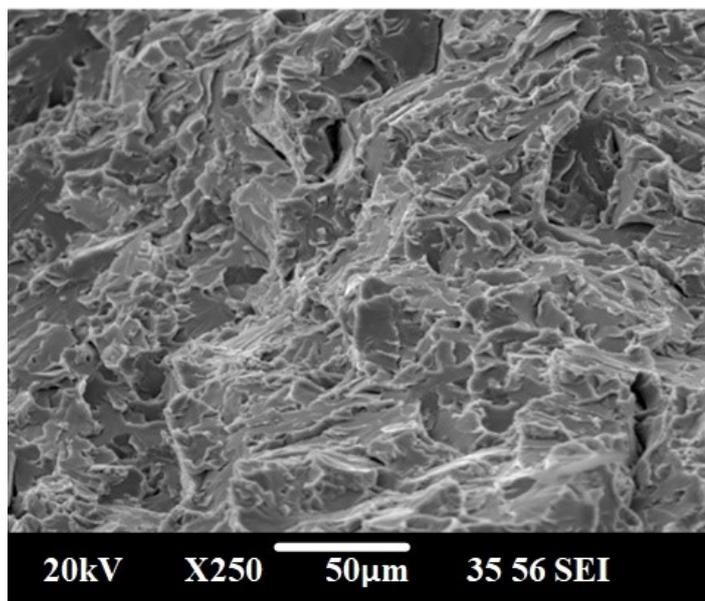
Рисунок 3.20 – Изображение поверхности излома образца из группы №1(2П) (без магнитно-импульсной обработки) [86]

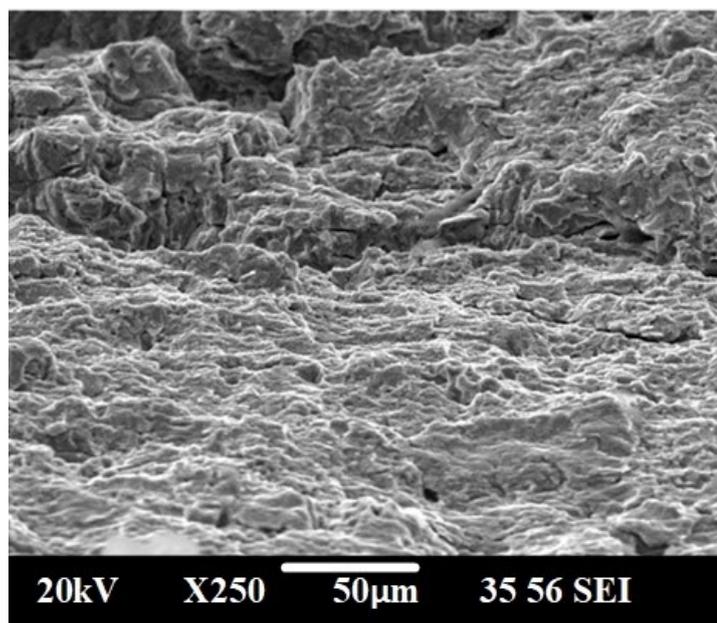
Рисунок 3.21 – Изображение поверхности излома образца из группы №4(9П) (после магнитно-импульсной обработки МИО-5кДж) [86]

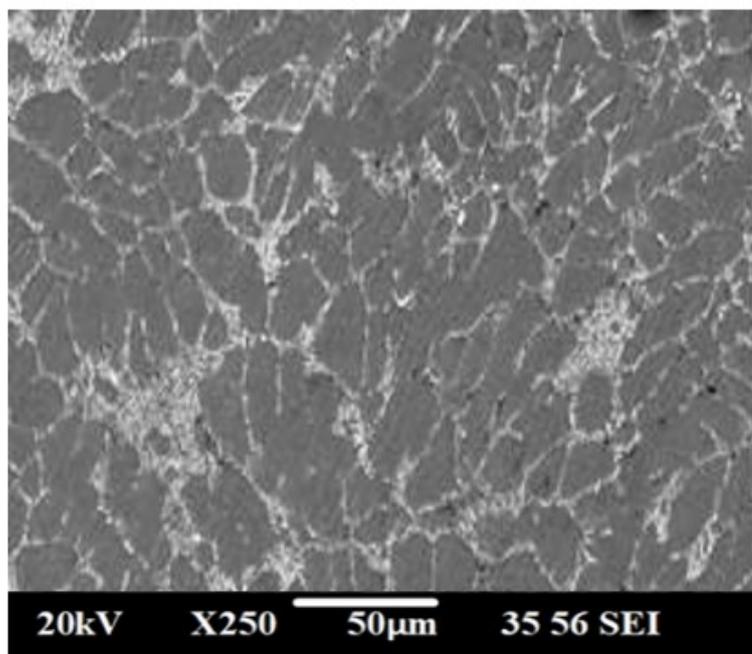
Рисунок 3.22 – Микроструктура поверхности излома образца из группы №1(2П) (без магнитно-импульсной обработки) [118]

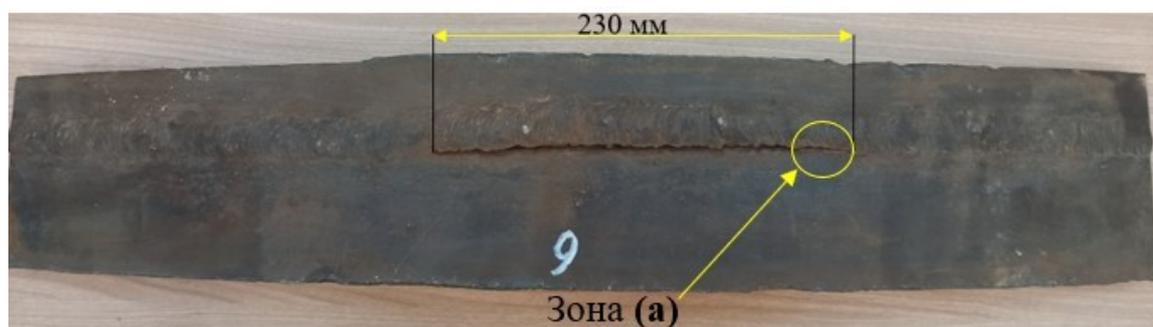
Рисунок 4.1– Фрагмент газопровода «стыковое сварное соединение труб $\text{Ø}1220 \times 18,0$ мм» [118]

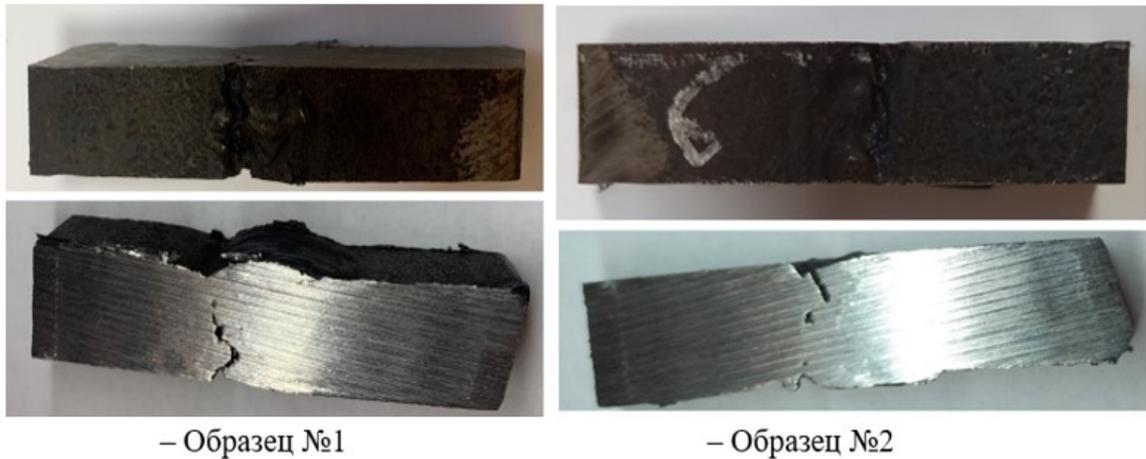
Рисунок 4.2– Вырезанный образец из фрагмента газопровода [118]

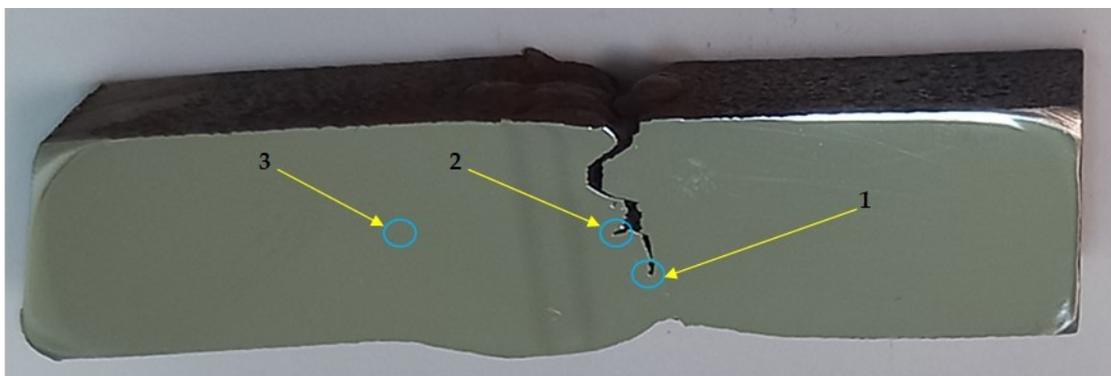
Рисунок 4.3– Боковая поверхность образца №1 после процессов шлифовки и полировки [118]

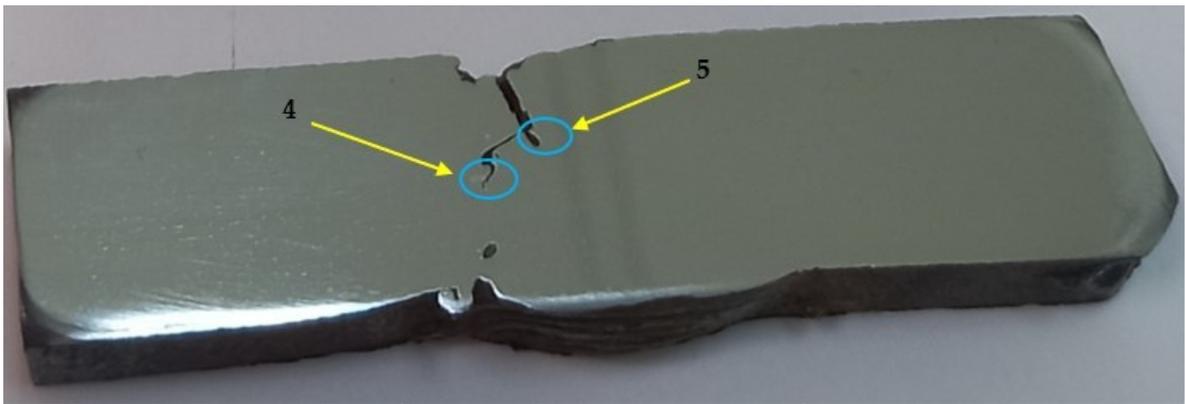
Рисунок 4.4 – Боковая поверхность образца №2 после процессов шлифовки и полировки [118]

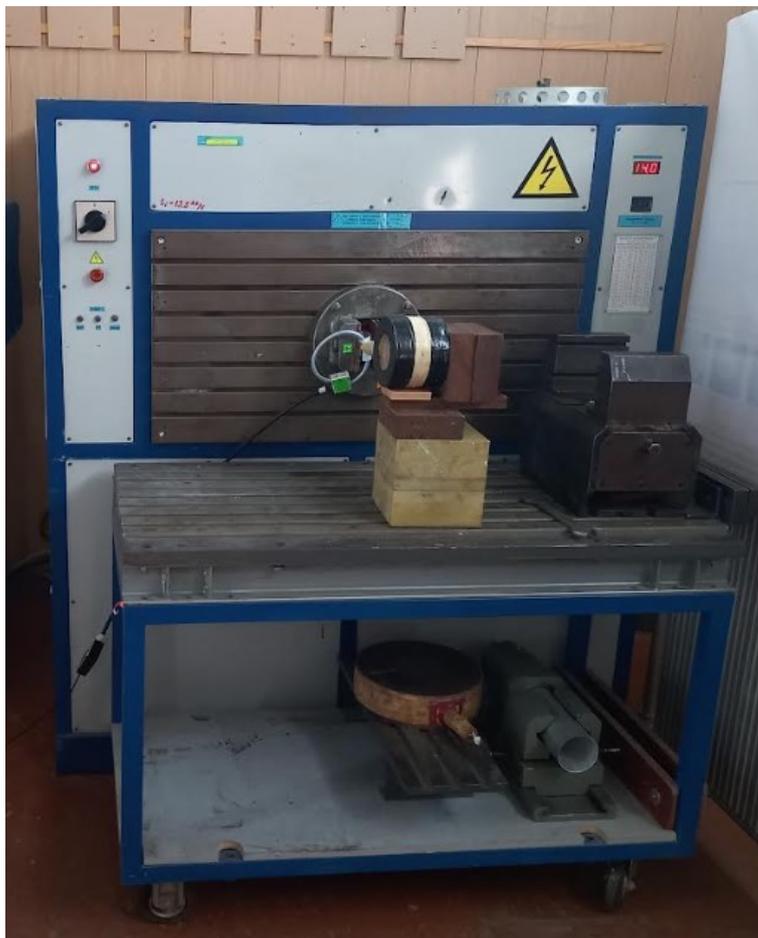
Рисунок 4.5 –Магнитно-импульсная установка МИУ-40кДж-СГАУ [118]

На рисунке 4.5 изображена магнитно-импульсная установка МИУ-40кДж-СУ, к которой подключен цилиндрический индуктор.

Обработка образца производилась с помощью цилиндрического индуктор. Токоведущая спираль индуктора изготовлена из медной проволоки сечением 6×12 мм. В качестве витковой изоляции на медную проволоку были намотаны: один слой ленты из липкой стеклоткани, за которым следовали четыре слоя ленты из лавсановой пленки. Изоляция, образующая корпус индуктора, выполнена из эластичного материала, заполняющего форму под давлением. Число витков индуктора составило 10 витков, а внутренний диаметр -70 мм. При МИО образцы были помещены поочередно внутри индуктора.

Тип МИУ	Запасаемая энергия (кДж)	Напряжение заряда (кВ)	Собственная частота разряда (кГц)	Масса (кг)	Габаритные Размеры (м)
МИУ-40	40	1 - 20	34	1500	1.950 x 1.700 x 1.860

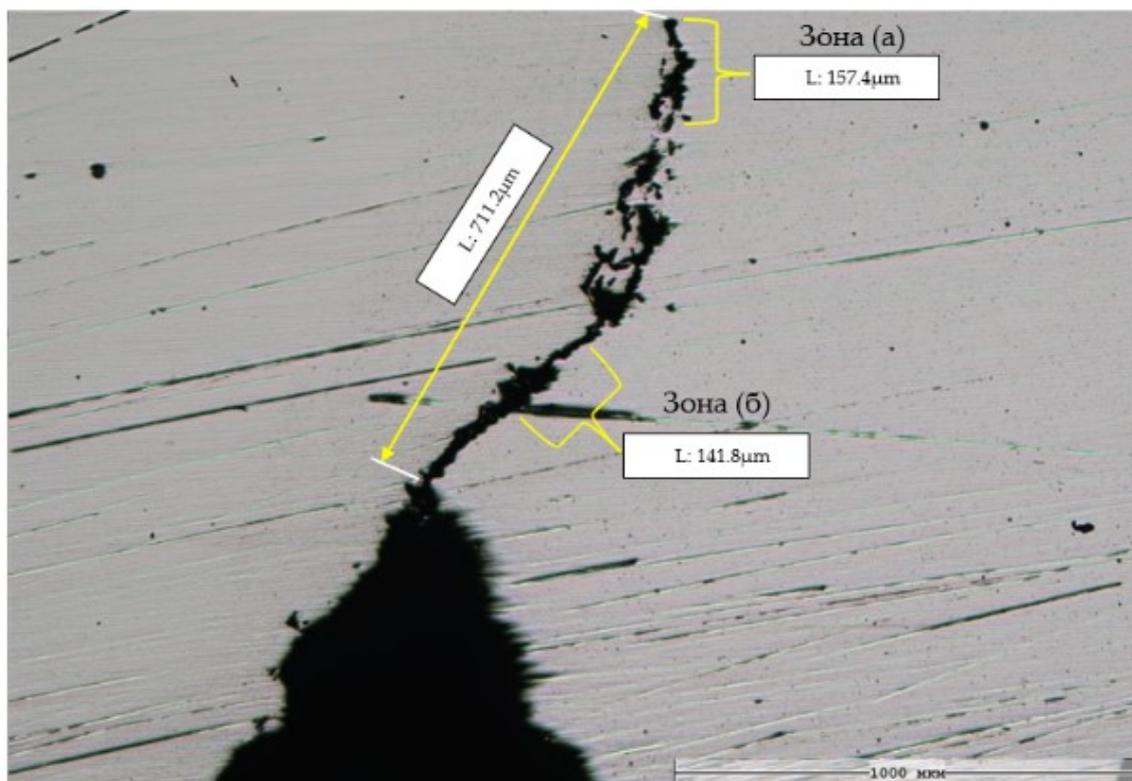
Рисунок 4.7 – Изображение исходного состояния конца трещины №1(образец№1) при 50-кратном увеличении [118]

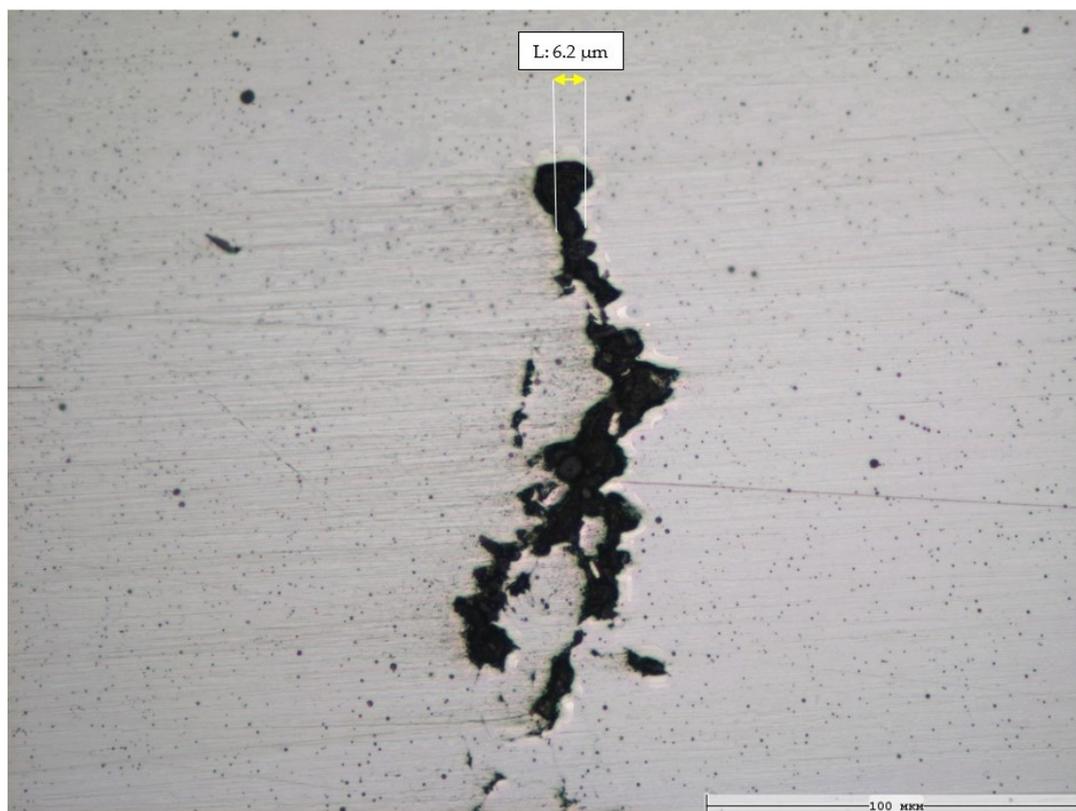
Рисунок 4.8 – Исходное состояние вершины микротрещины (зона (а)) при 500-кратном увеличении [118]

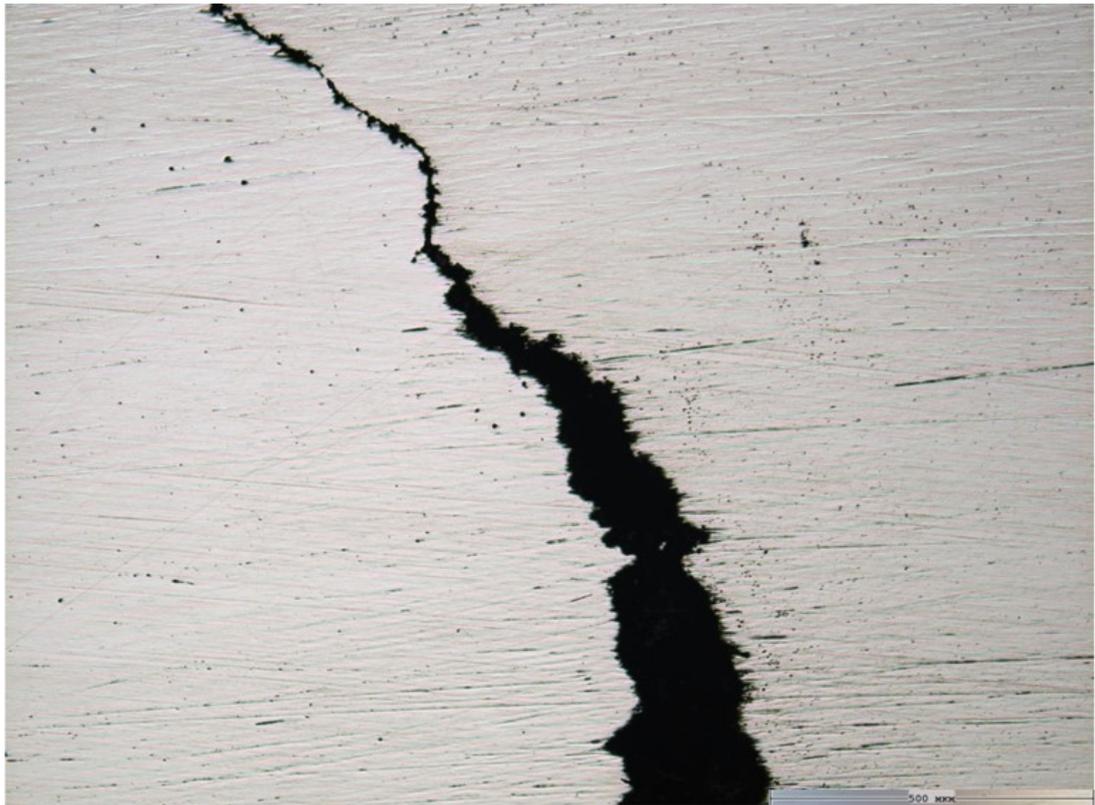
Рисунок 4.9 – Исходное состояние зоны (б) микротрещины при 100-кратном увеличении [118]

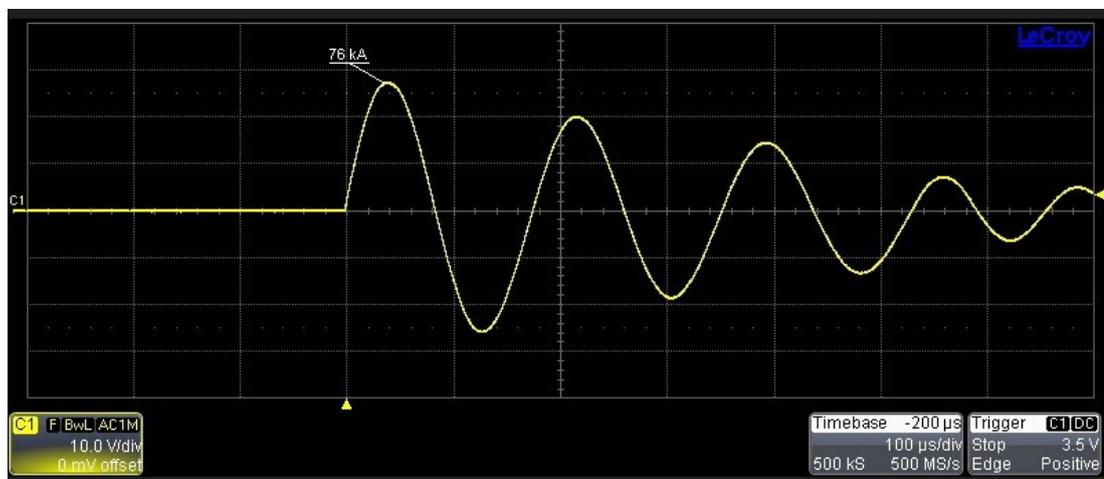
Рисунок 4.10 – Осциллограмма разрядного тока при МИО-10 кДж [118]

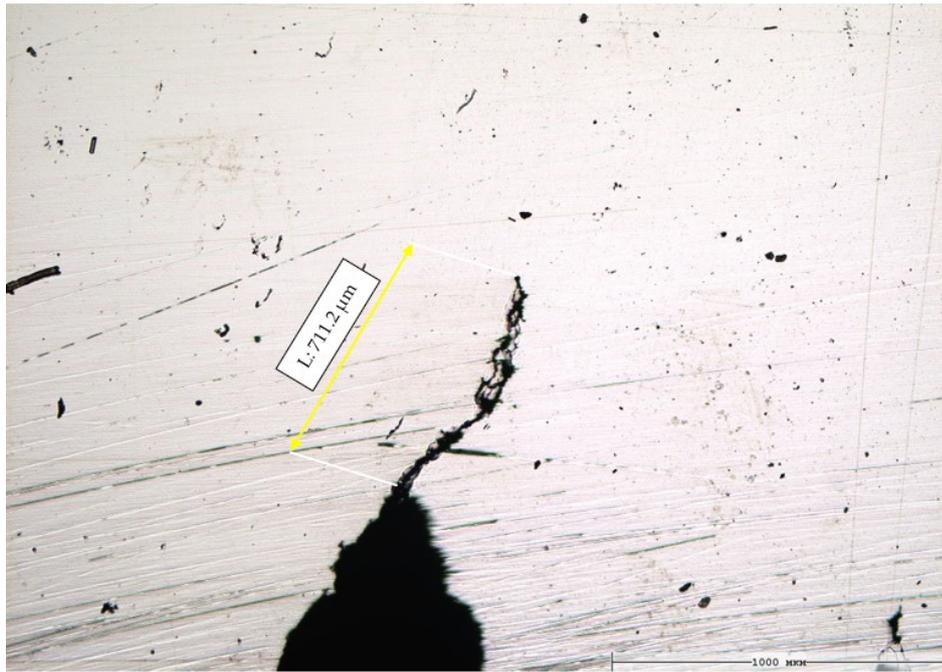
Рисунок 4.11 – Изображение конца макротрещины №1 после МИО-10кДж при 50-кратном увеличении [118]

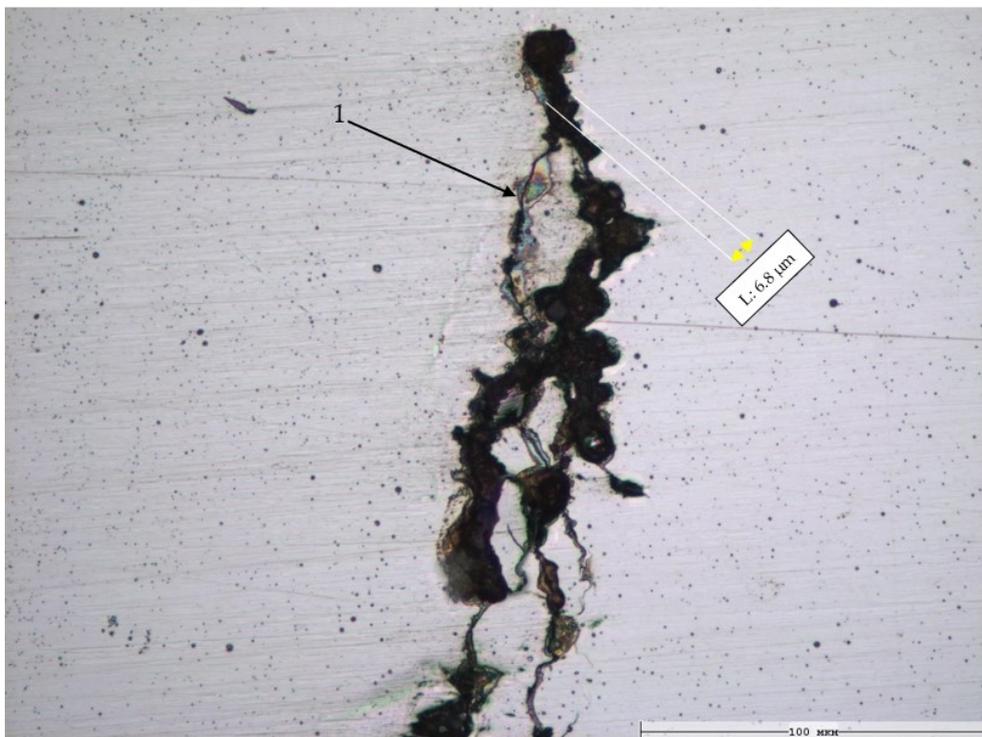
Рисунок 4.12 – Состояние вершины микротрещины у конца №1(зона (а)) после МИО-10кДж, получено при 500-кратном увеличении [118]

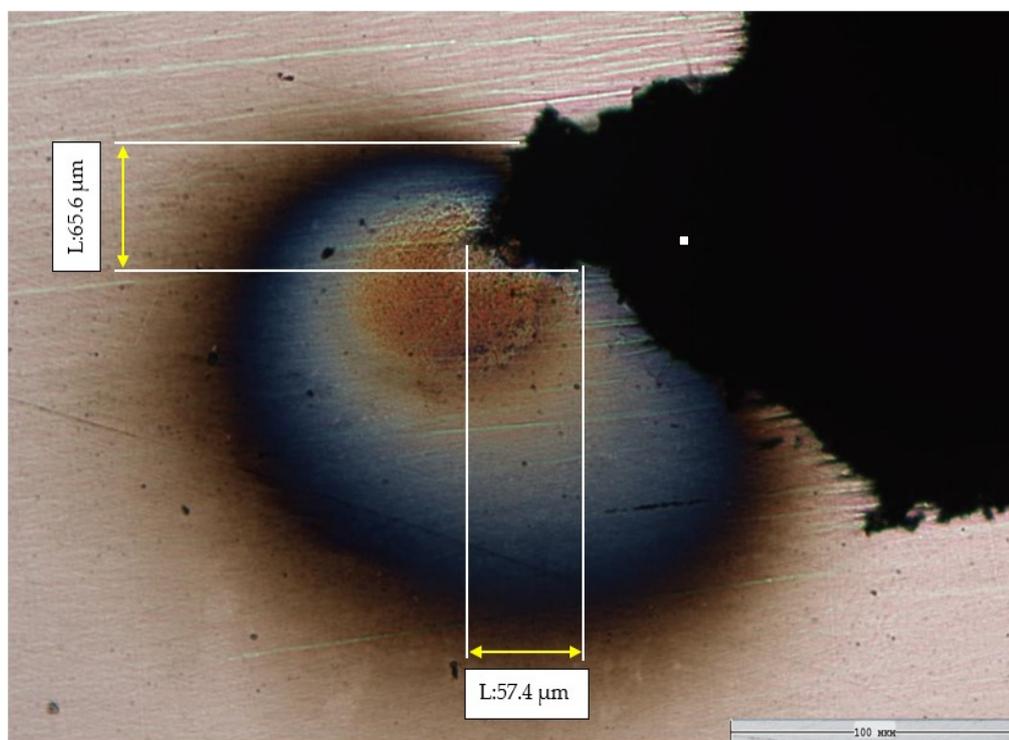
Рисунок 4.13 – Состояние конца макротрещины №2 после МИО-10кДж, получено при 500-кратном увеличении [118]

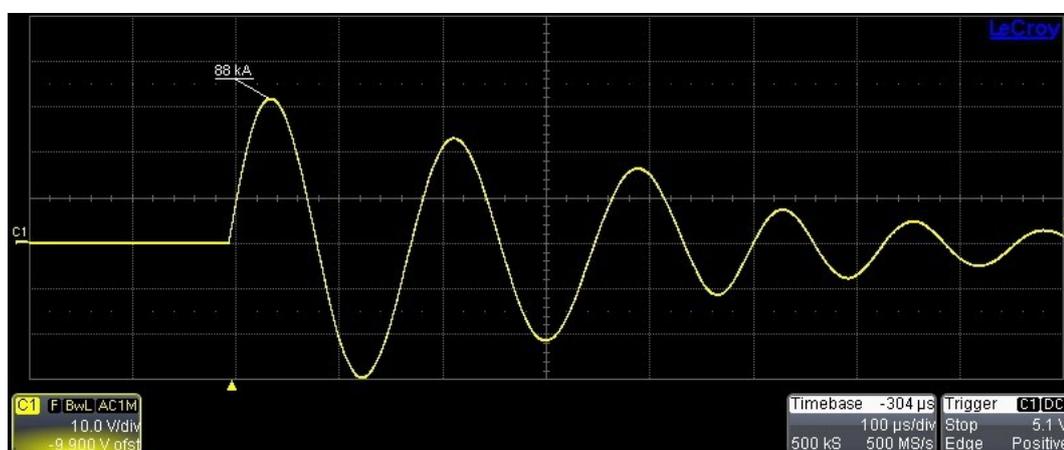
Рисунок 4.14 – Осциллограмма разрядного тока при МИО-20 кДж [118]

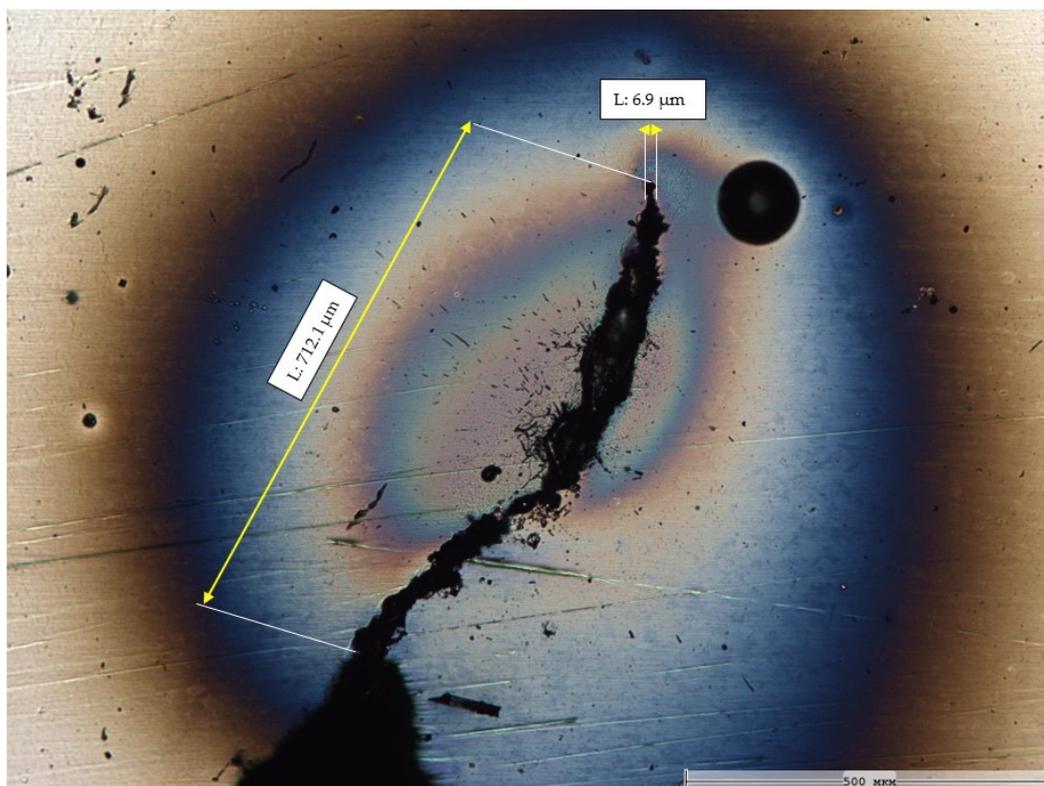
Рисунок 4.15 – Изображение конца трещины №1(образец №1) после МИО-20 кДж при 100-кратном увеличении [118]

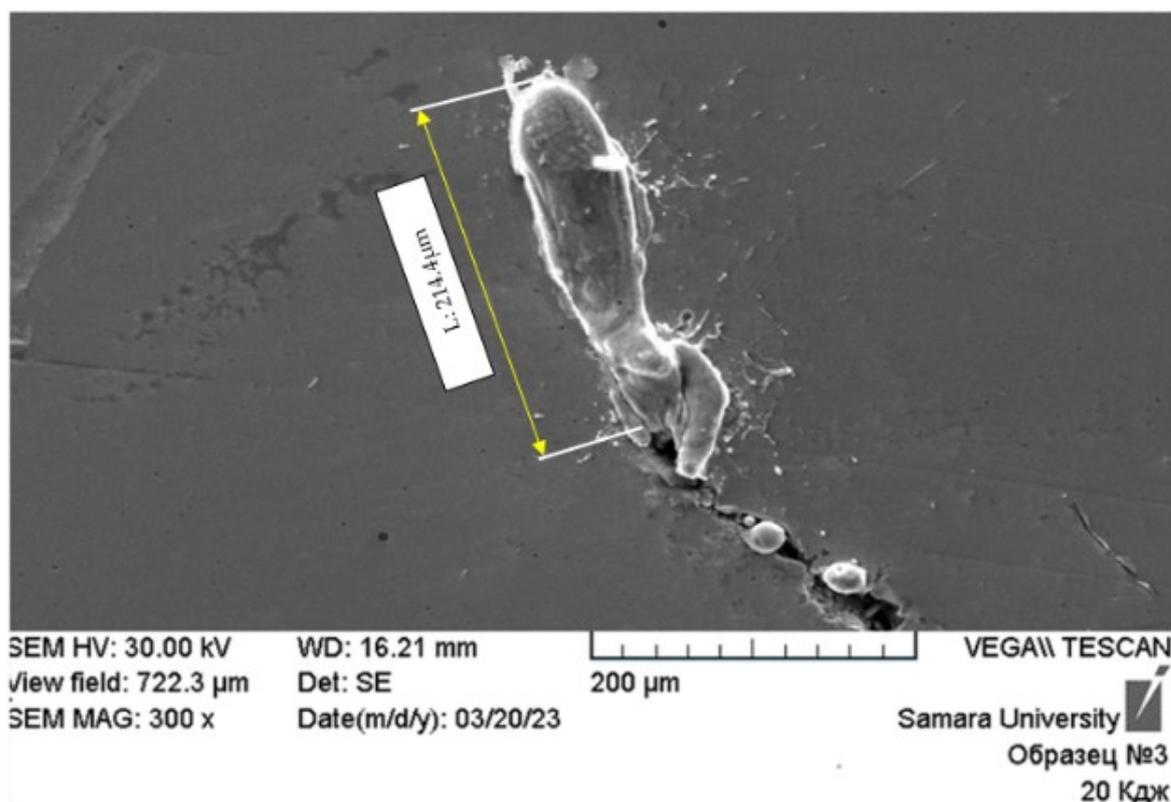
Рисунок 4.16 – Состояние вершины микротрещины у конца №1(зона (а)) после МИО-20кДж, получено электронным микроскопом при 250-кратном увеличении [118]

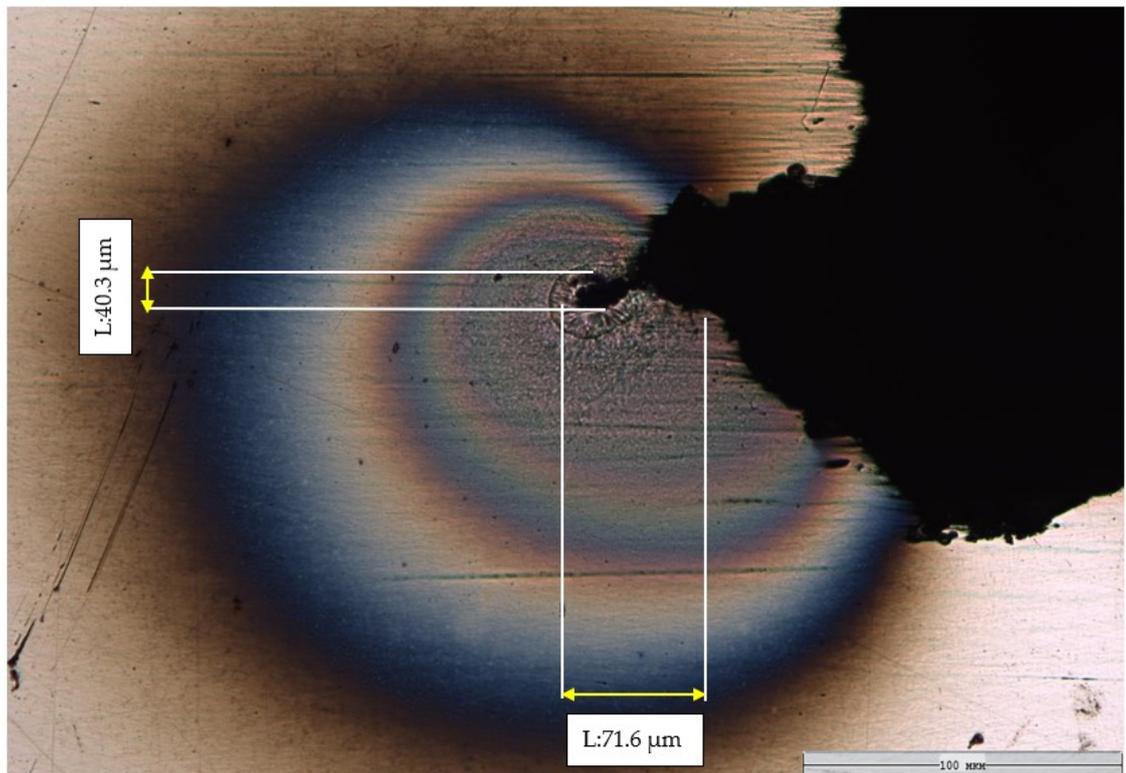
Рисунок 4.18 – Состояние конца макротрещины №2 после МИО-20 кДж, получено микроскопом при 500-кратном увеличении [118]

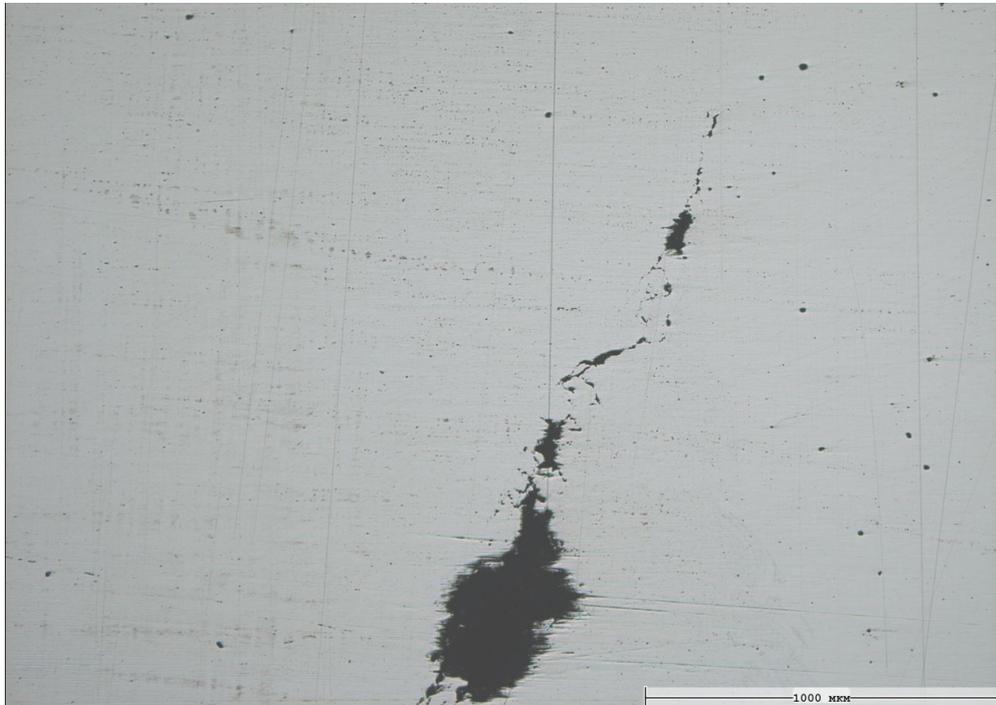
Рисунок 4.19 – Изображение исходного состояния конца трещины №4(образец№2) при 50-кратном увеличении [118]

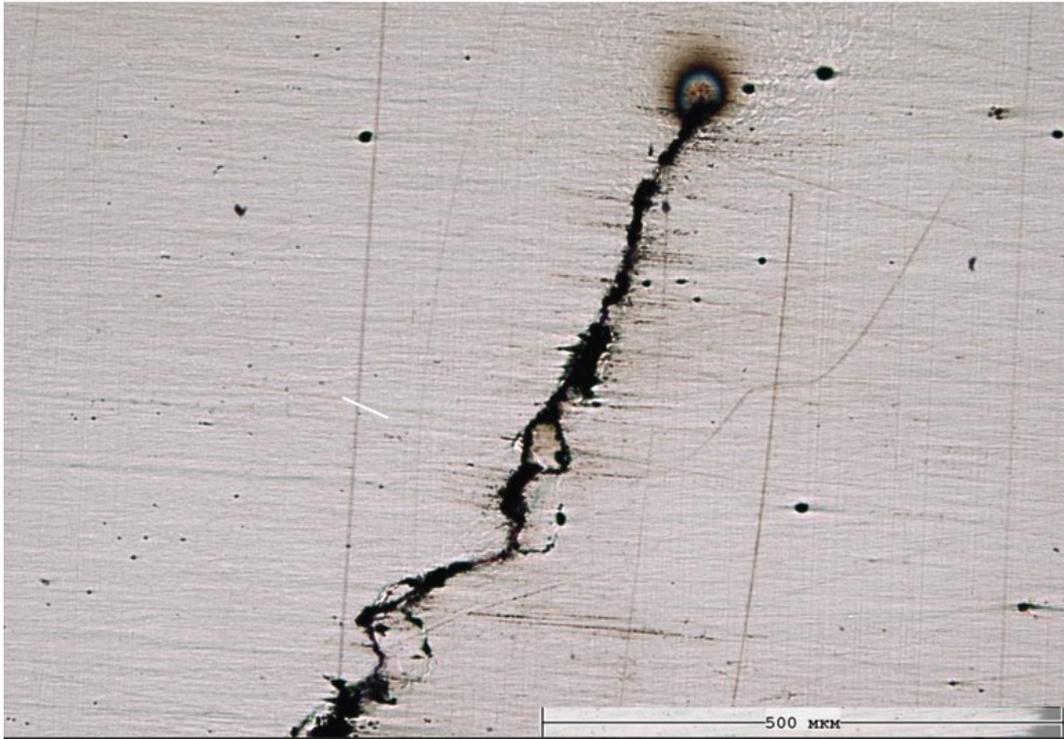
Рисунок 4.20 – Изображение состояния конца трещины №4(образец №2) после МИО-10кДж, получено микроскопом при 100-кратном увеличении [118]

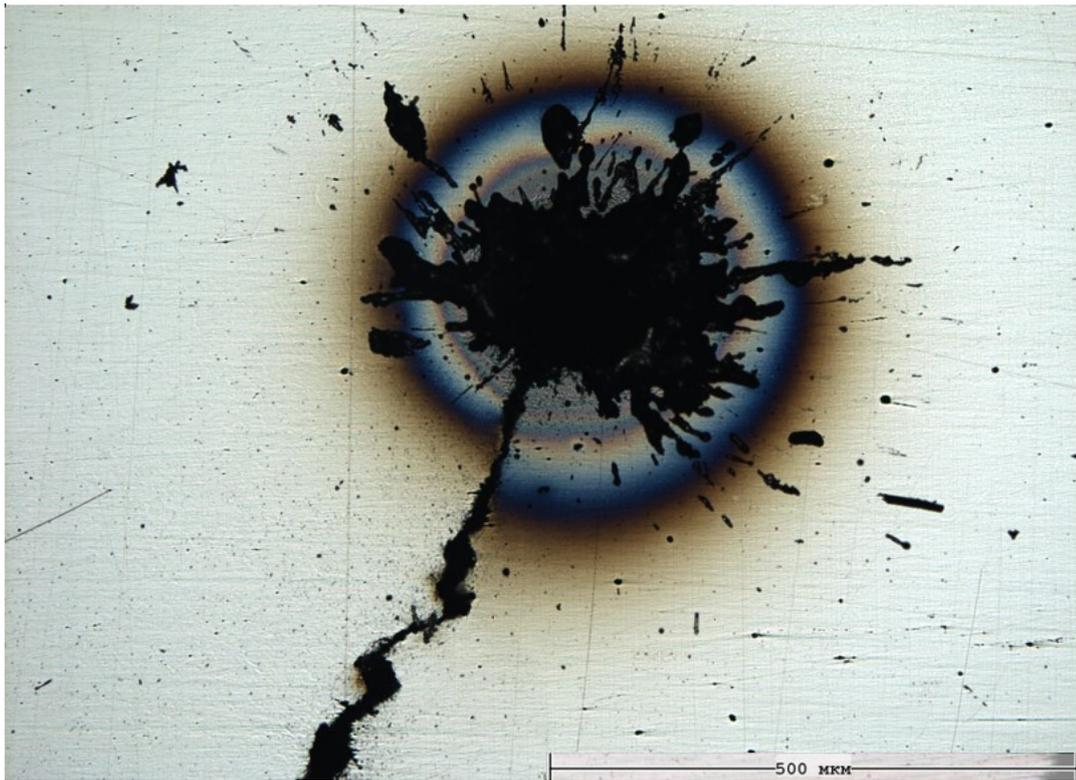
Рисунок 4.21 – Изображение состояния конца трещины №4(образец №2) после МИО-20кДж, получено микроскопом при 100-кратном увеличении [118]

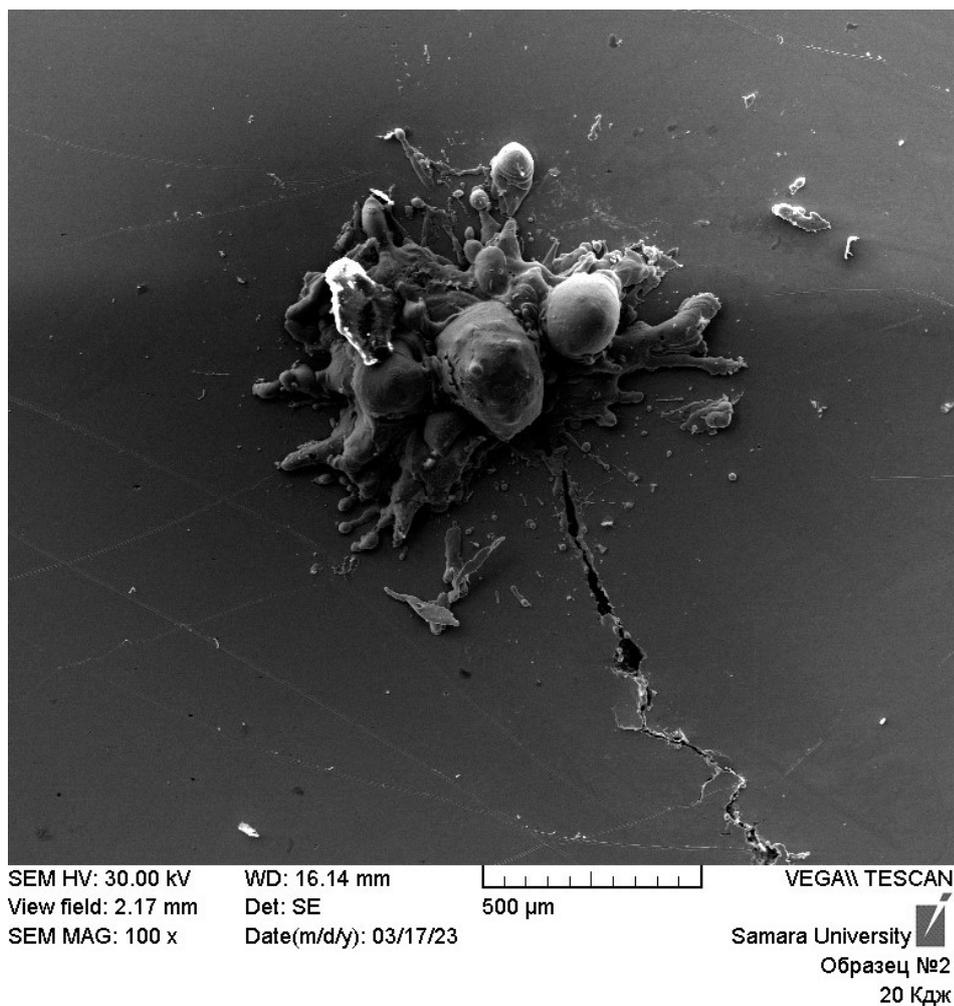
Рисунок 4.22 – Состояние вершины микротрещины у конца №4 (образец №2) после МИО-20кДж, получено электронным микроскопом при 100-кратном увеличении [118]

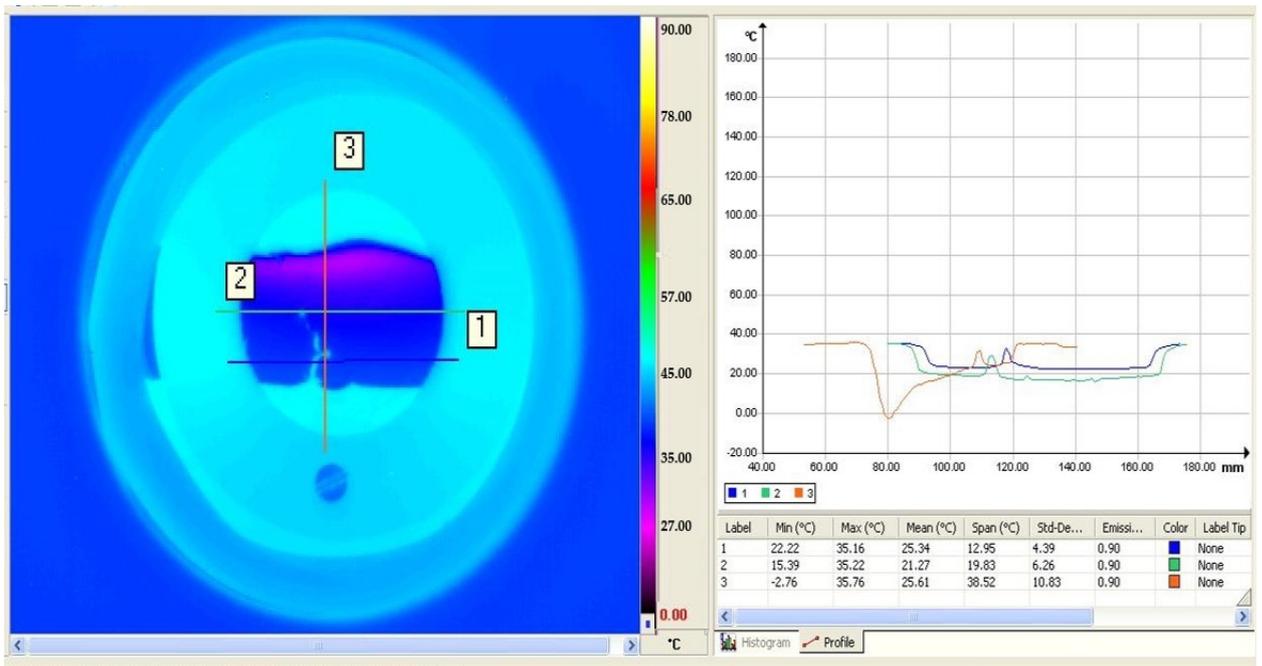
Рисунок 4.23 – График распределения температуры на поверхности образца №1 до МИО [118]

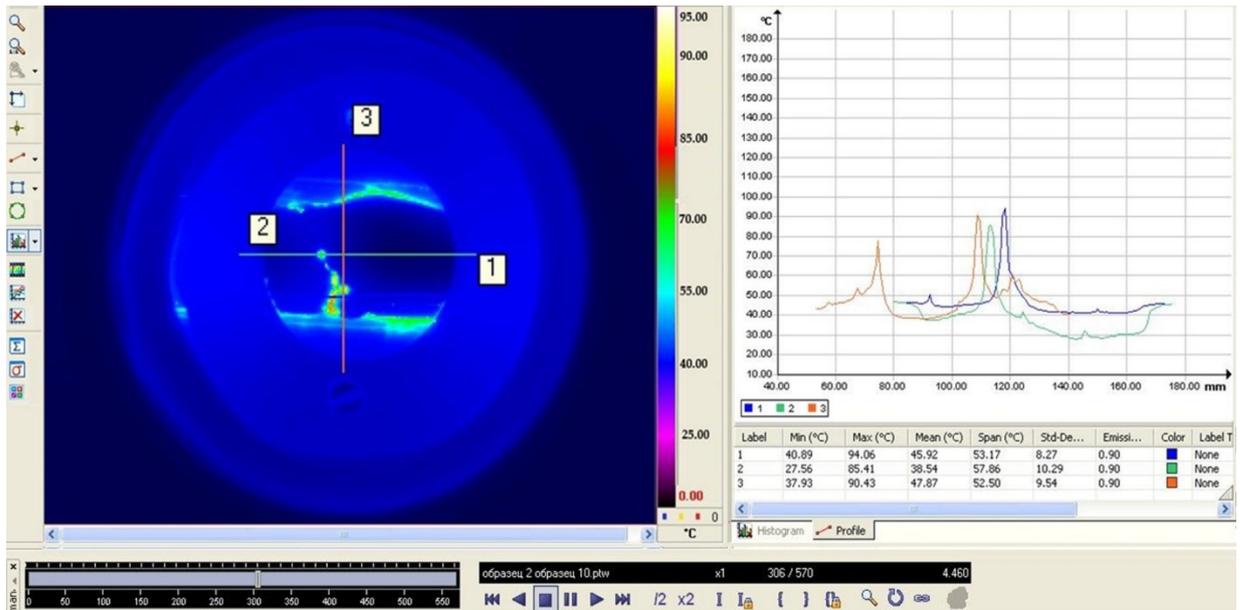
Рисунок 4.24 – График распределения температуры на поверхности образца №1 при МИО-20кДж в момент времени 312мск [118]

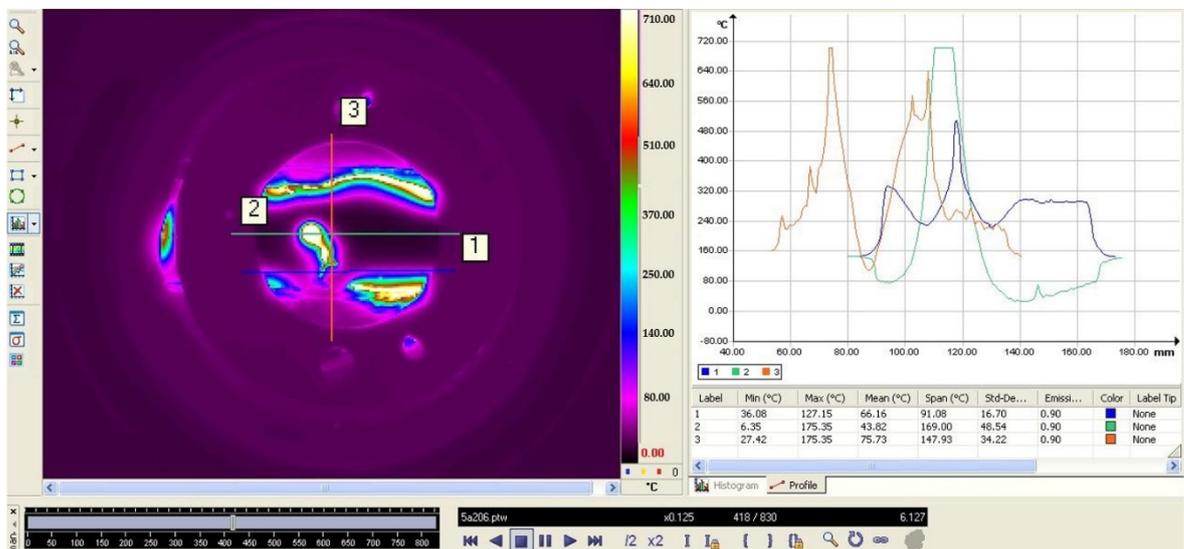
Рисунок 4.25 – График распределения температуры на поверхности образца №1 при МИО-20кДж в момент времени 423мск [118]

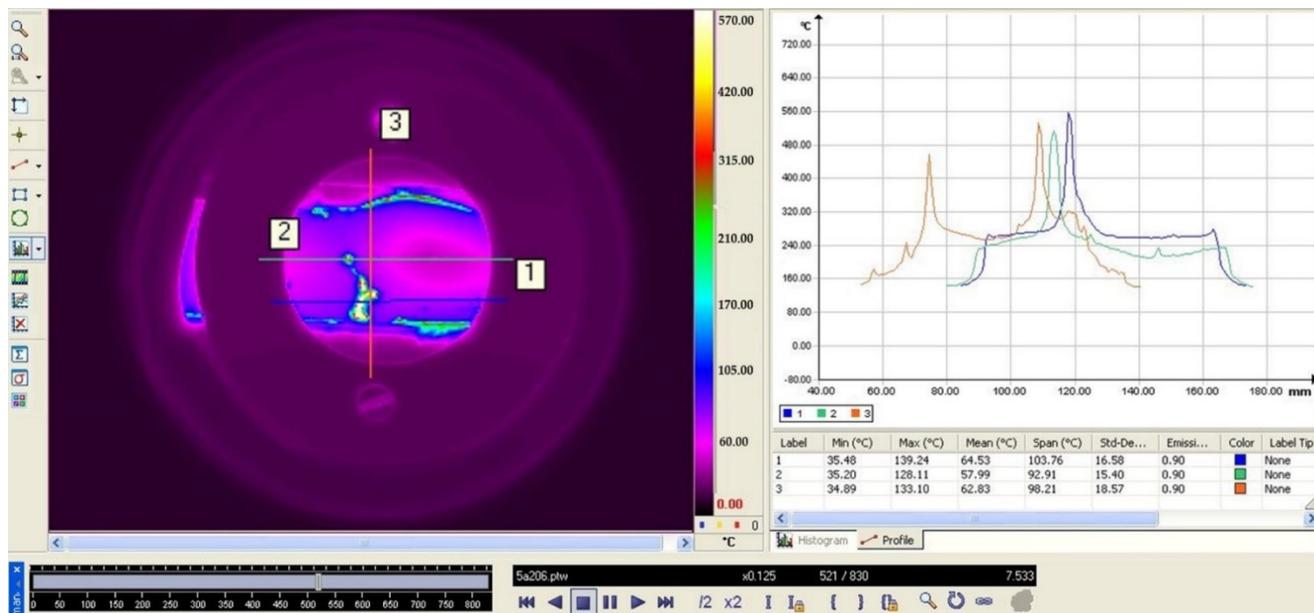
Рисунок 4.26 – График распределения температуры на поверхности образца №1 при МИО-20кДж в момент времени 527мкс [118]

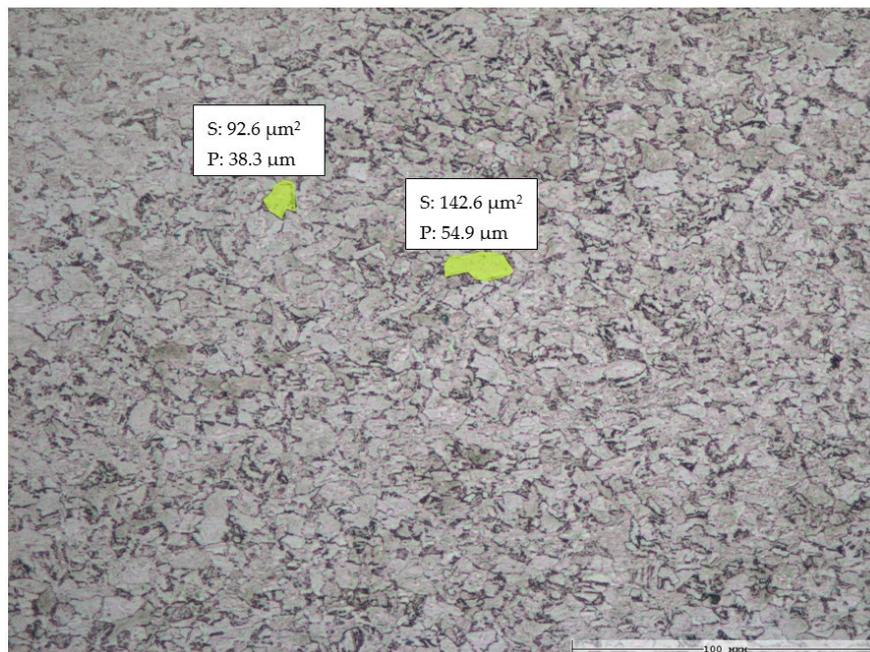
Рисунок 4.28 – Микроструктура основного металла образца №1 (зона №3) после МИО-20кДж [118]

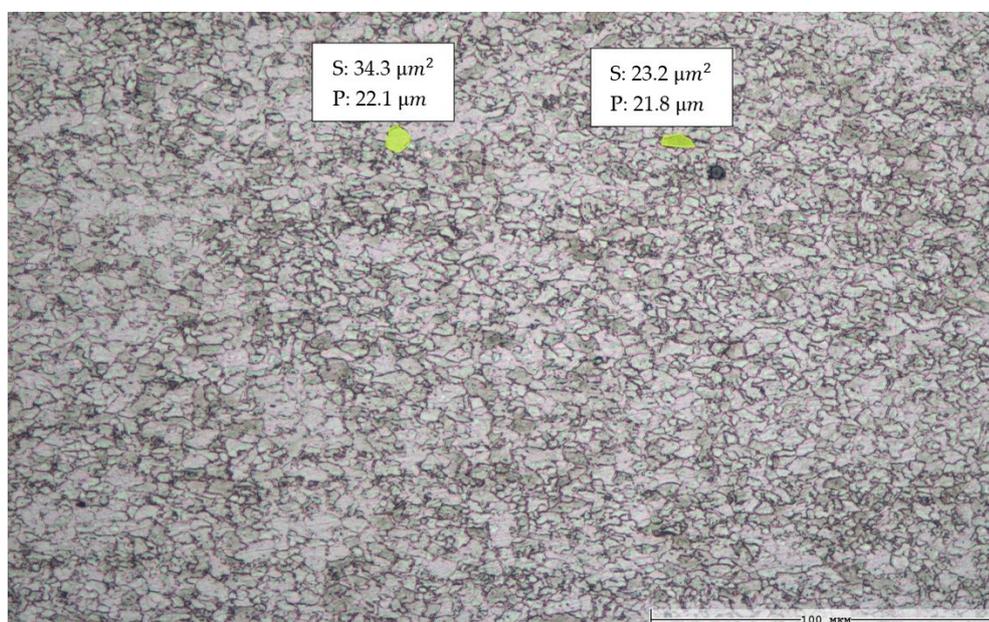
Рисунок 4.29 – Микроструктура зоны термического влияния возле вершины №2 после МИО-20кДж [118]
