Министерство науки и высшего образования Российской Федерации  
Федеральное государственное бюджетное образовательное учреждение  
высшего образования  
«Санкт-Петербургский горный университет императрицы Екатерины II»

РАЗРАБОТКА МЕТОДА ИССЛЕДОВАНИЯ И КОНТРОЛЯ  
СТРУКТУРЫ МАТЕРИАЛА ДЕФЕКТНЫХ ЗОН ТРУБОПРОВОДОВ

Диссертация на соискание ученой степени  
кандидата технических наук

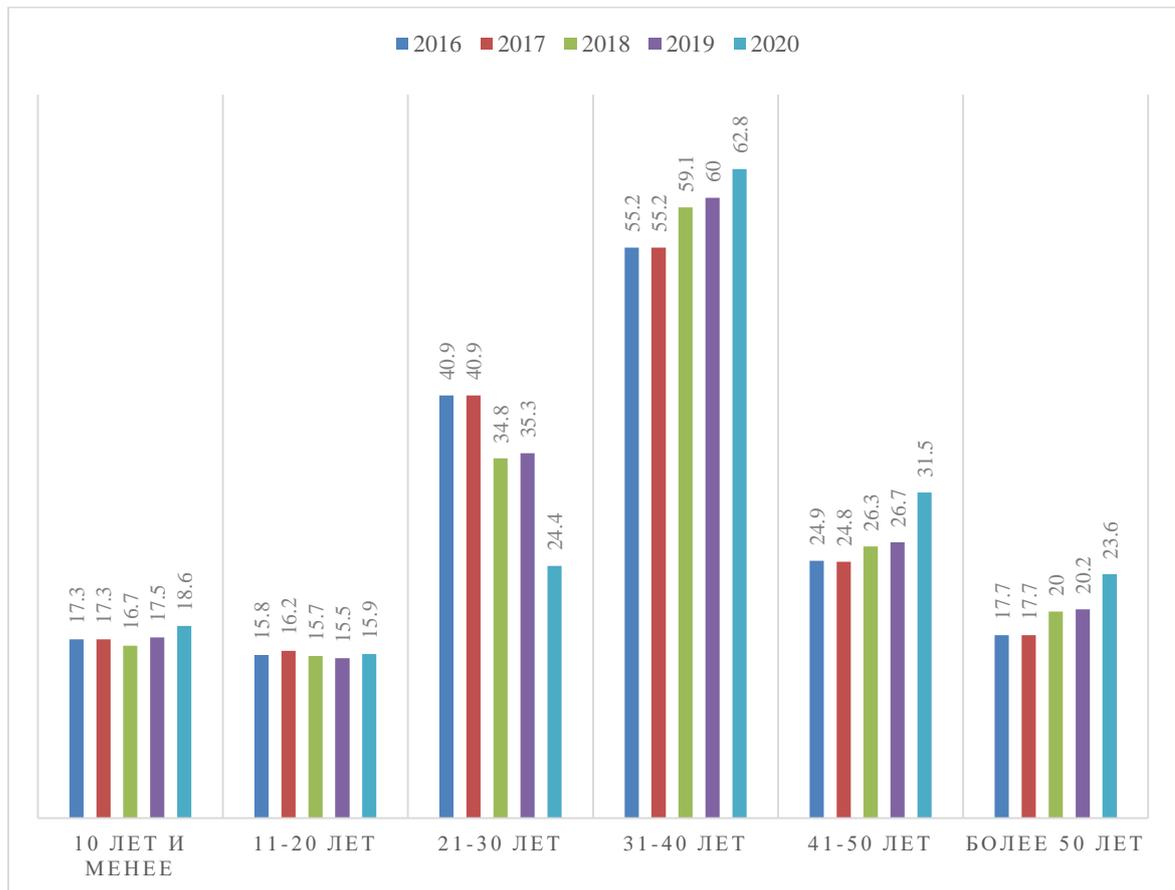
Рисунок 1.1 – Возрастной состав магистральных трубопроводов России и их протяженность в тыс. км [47]

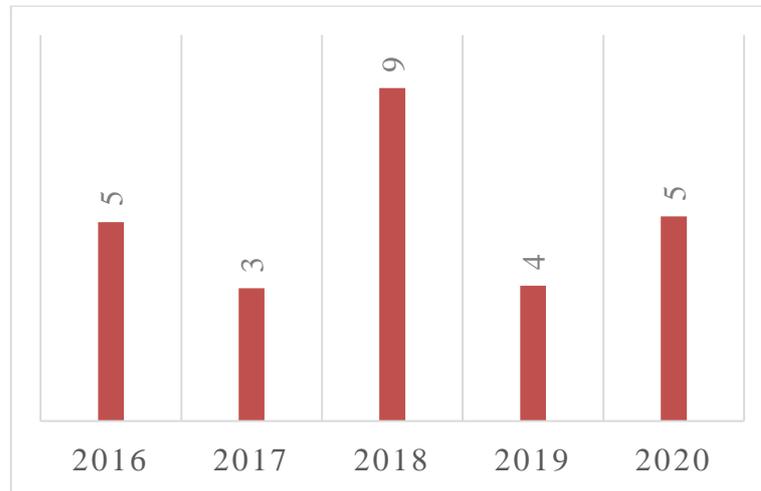
Рисунок 1.2 – Количество аварий на объектах магистральных газопроводов в Российской Федерации [47]

По этой причине, как следует из данных [47] (Рисунок 1.2), не смотря на предпринимаемые меры, количество аварий на магистральных трубопроводах РФ в последнее время практически не снижается.

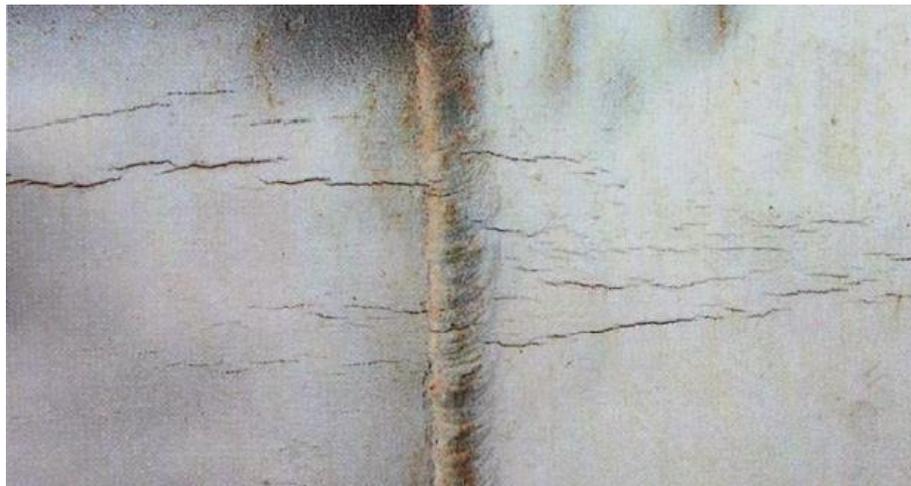
Рисунок 1.3 – Продольные трещины в результате стресс-коррозии в области сварного соединения трубопровода [43]

Как правило, стресс-коррозионные дефекты трубопровода возникают в виде колонии трещин, вытянутых вдоль образующей трубы [36, 37] (Рисунок 1.3, Рисунок 1.4), зарождающихся на внешней стороне трубы и развивающихся вглубь.

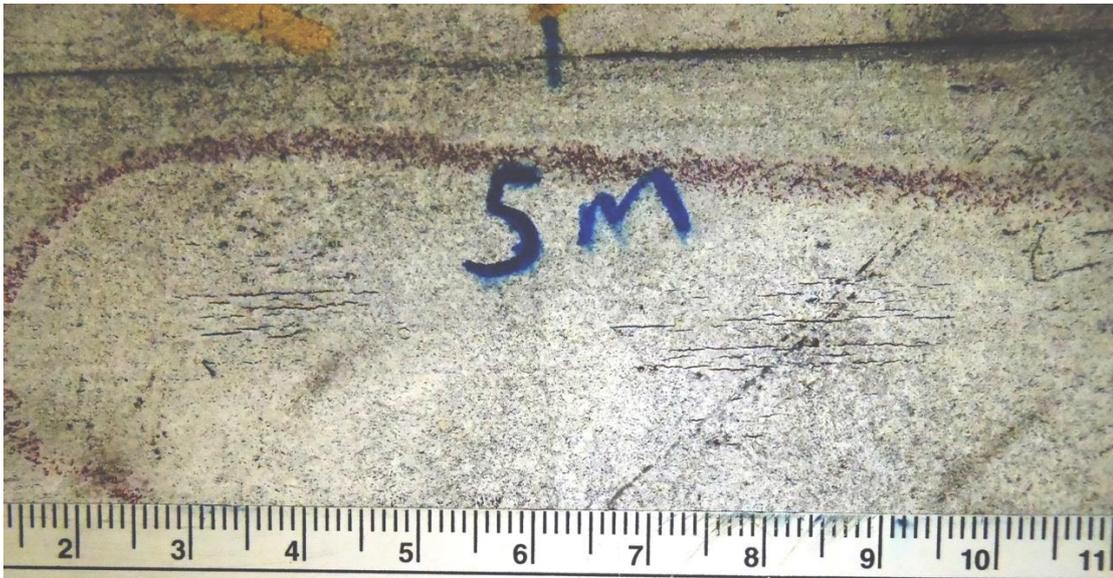
Рисунок 1.4 – Вид поверхности трубопровода с признаками стресс-коррозии, выявленными магнитопорошковой дефектоскопией [61]

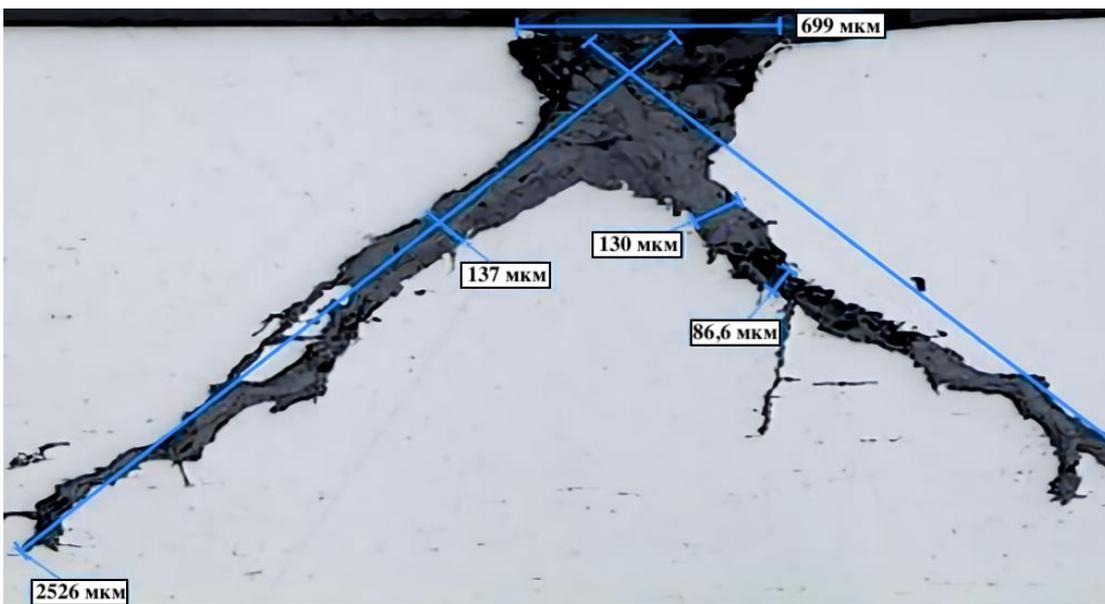
Рисунок 1.5 – Вид и характерные размеры трещин, образующихся на поверхности трубопровода в результате стресс-коррозии [37]

Типичную морфологию трещин иллюстрирует Рисунок 1.5.

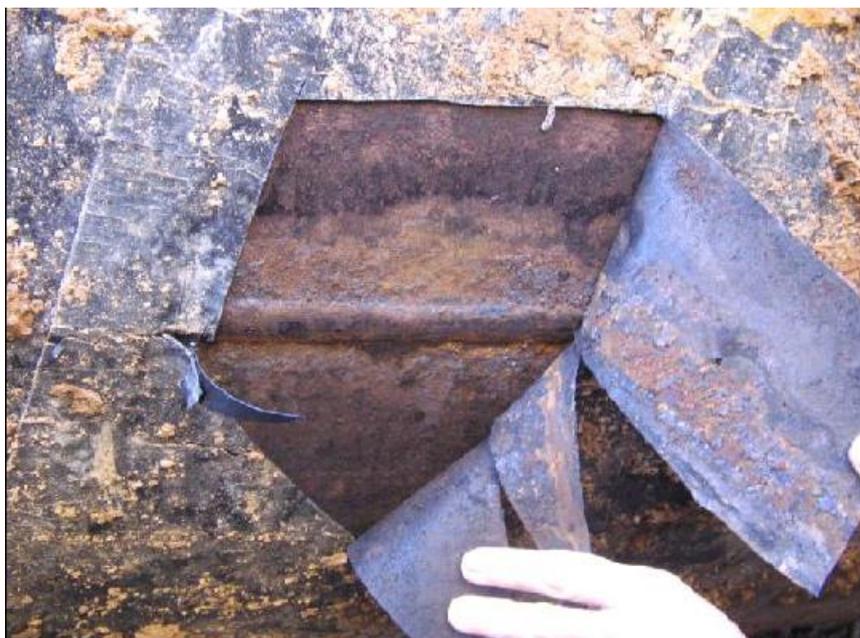
Рисунок 1.6 – Вид трубы магистрального трубопровода на участке с отслоившейся изоляцией [43]

Стресс-коррозионному поражению подвержены, как правило, участки трубопроводов у нижней образующей, с отслоившейся изоляцией, где металл трубы находится в непосредственном контакте с электролитом (Рисунок 1.6, Рисунок 1.7) [12].

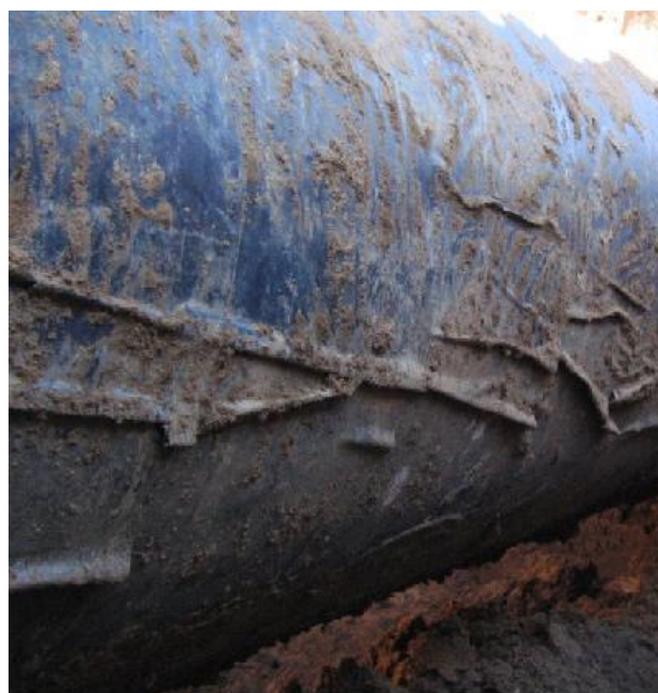
Рисунок 1.7 – Гофры на изоляционном покрытии магистрального трубопровода [43]

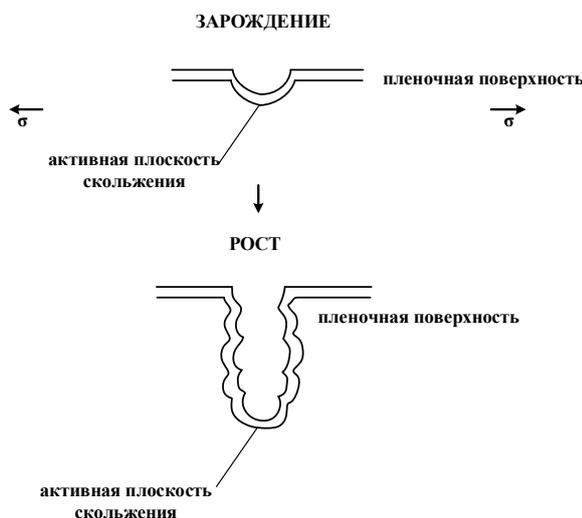
Рисунок 1.8 – Схема зарождения и роста трещины путем Slip-Dissolution [89]

Первое объяснение основано на теории Логана о механизме стресс-коррозии, датируемой 1952 годом, называемой Slip-Dissolution (скольжение-растворение) [85]. В соответствии с данной теорией защитная пленка на поверхности трубы в результате возникающих в трубе деформаций способна подвергаться разрушению с появлением ювенильной поверхности металла. Коррозия происходит за счет электрохимического взаимодействия между свободными от пленки (анодными) и пленочными (катодными) участками. При этом, до того момента, пока защитная пленка не восстановится, происходит растворение металла, с продвижением трещины на некоторое расстояние (Рисунок 1.8).

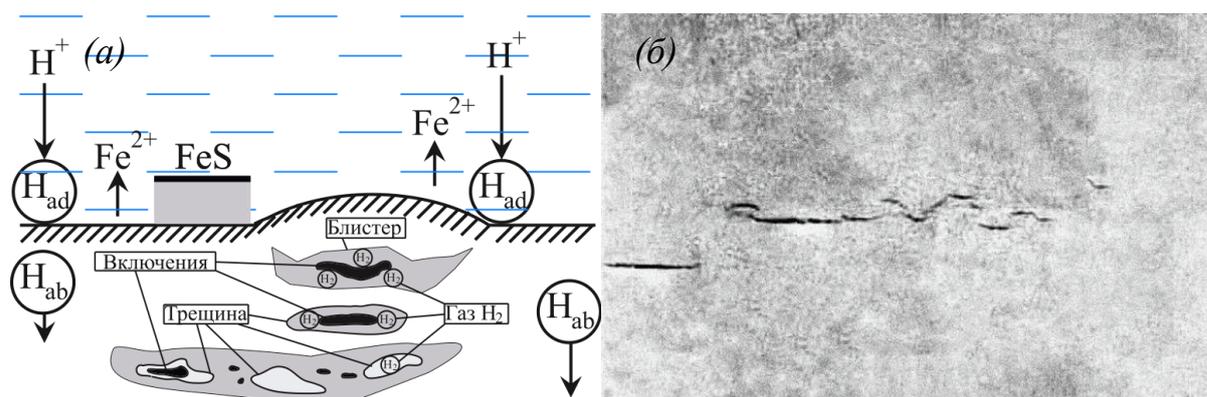
Рисунок 1.9 – Схема возникновения трещин водородного происхождения (а) и внешний вид трещины (б) [54]

конечном итоге приводит к разрушению металла. [32]. Этот механизм иллюстрирует Рисунок 1.9.

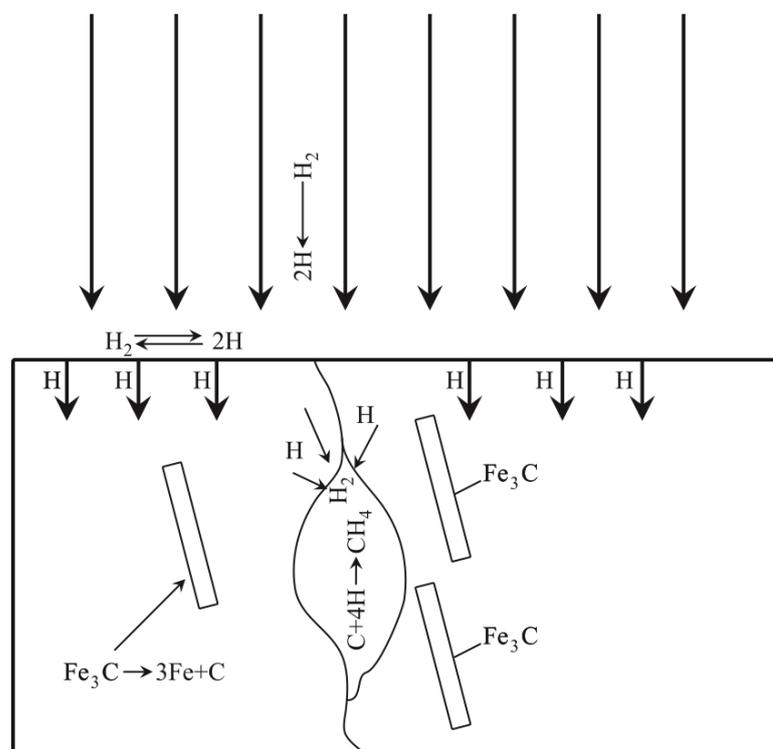
Рисунок 1.10 – Схема процесса обезуглероживания стали в микродефектах [6]

В связи с указанными особенностями, межкристаллитные прослойки представляют собой зону концентрации не только молекулярного водорода, но и продуктов реакции восстановления цементита в феррит. (Рисунок 1.10).

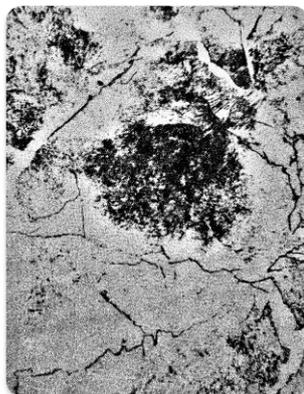
Рисунок 1.11 – Вид зерна перлита в микроструктуре стали 20 после наводороживания, x1500 [6]

(Рисунок 1.11). После разрушения этой зоны и удаления продуктов реакции, обезуглероживание проникает вглубь перлитного зерна.

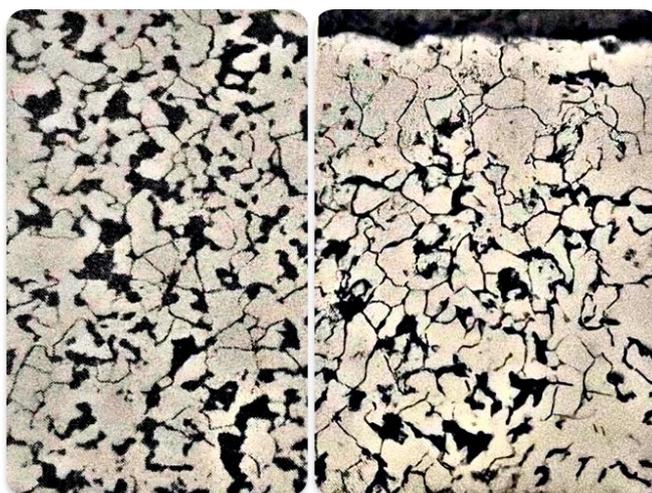
Рисунок 1.12 – Микроструктура стали марки 20 в исходном состоянии и после наводороживания

«Постепенно уменьшаются размеры областей, занятых перлитом, и расширяются ферритные оболочки, что фиксируется как появление обезуглероженного слоя у поверхности металла» [6] (Рисунок 1.12).

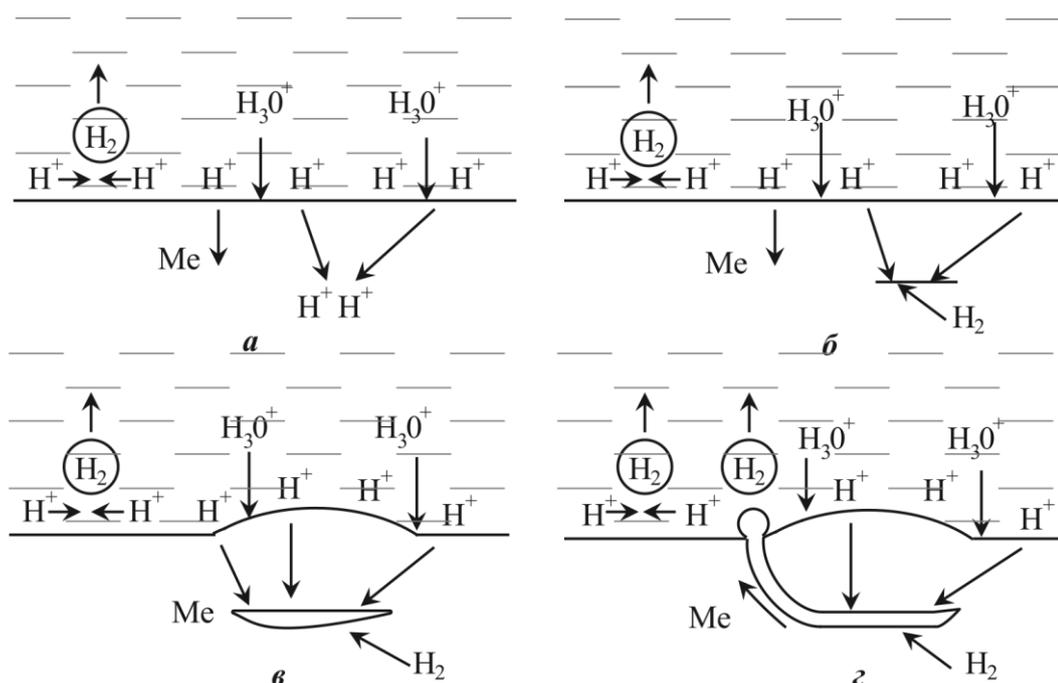
Рисунок 1.13 – Схема формирования блистера, как продукта роста подповерхностных трещин, появившихся в результате наводороживания низкоуглеродистой стали: *а* – водород проникает в кристаллическую решетку и скапливается в дефектных участках; *б* – водород молизуется и создает зародышевую трещину; *в* – давление газообразного водорода приводит к росту трещины и ее распространению; *г* – трещина дорастает до поверхности и водород переходит в зону пониженного давления [25]

В случае наводороживания низкоуглеродистых трубных сталей, как весьма пластичных материалов, процесс наводороживания сопровождается появлением на поверхности образцов «пузырей» - «блистеров» (blister - волдырь), образование которых связывается [25] с накоплением молекулярного водорода на поверхности таких дефектов (ловушек), как полосы неметаллических включений, и увеличением его давления, приводящего к нарушению сплошности металла. При этом образование и разрушение блистеров протекает по следующей схеме (Рисунок 1.13):

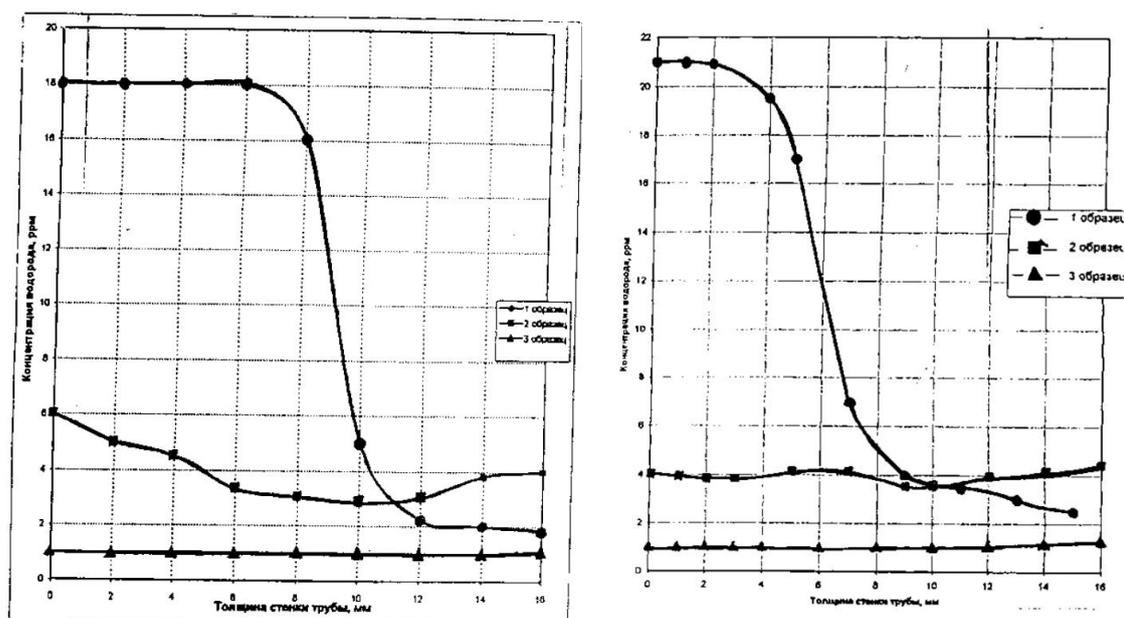
Рисунок 1.14 – Распределение водорода по толщине стенки трубы из стали класса прочности X70

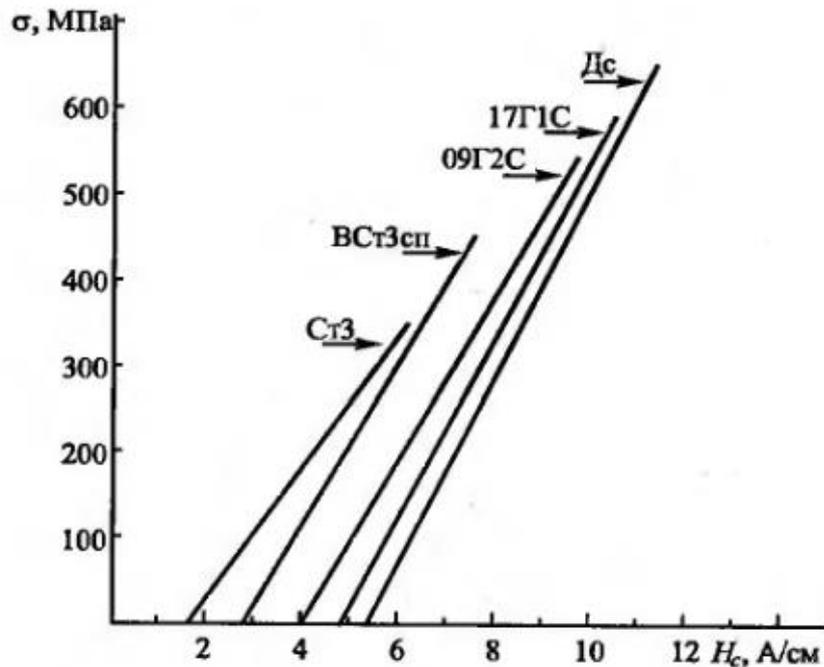
Рисунок 1.15 – Номограмма для контроля по коэрцитивной силе напряжений при одноосном растяжении плоских образцов из конструкционных сталей [8]

Оказалось, что для указанных сталей аналогичная зависимость наблюдается между коэрцитивной силой ( $H_c$ ) и напряжением ( $\sigma$ ). Наличие зависимости  $H_c - \sigma$ , полученной при испытании образцов сталей на одноосное растяжение (Рисунок 1.15), позволяет контролировать уровень напряжений в различных точках объекта [8].

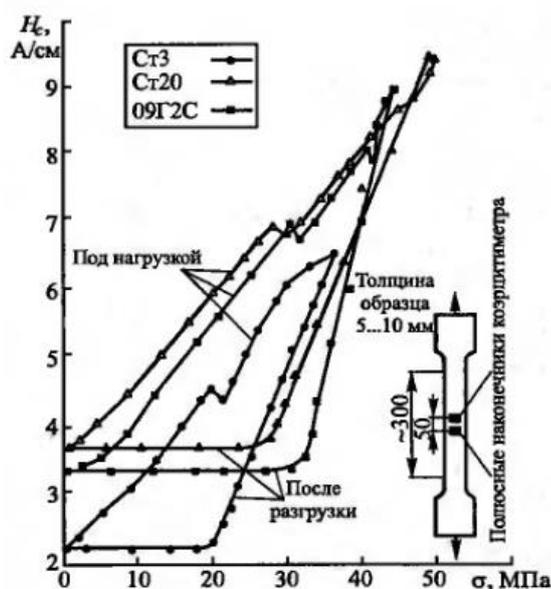
Рисунок 1.16 – Измерение коэрцитивной силы на плоских образцах из стали Ст3, 20, 09Г2С при испытании на растяжение непосредственно при нагрузке и после разгрузки на каждой ступени нагружения [8]

При дальнейшем повышении напряжений в области пластических деформаций рост  $H_c$  продолжается вплоть до значения  $H_c^B$ , соответствующего пределу прочности металла  $\sigma_B$  [8].

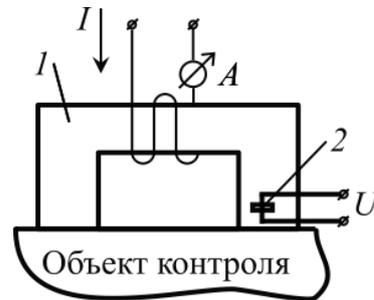
Рисунок 1.17 – Схема приставного П-образного электромагнита: 1 – электромагнит; 2 – датчик Холла [8]

преобразователя которого используется датчик Холла. Схема приставного электромагнита представлена на рисунке 1.17» [8].

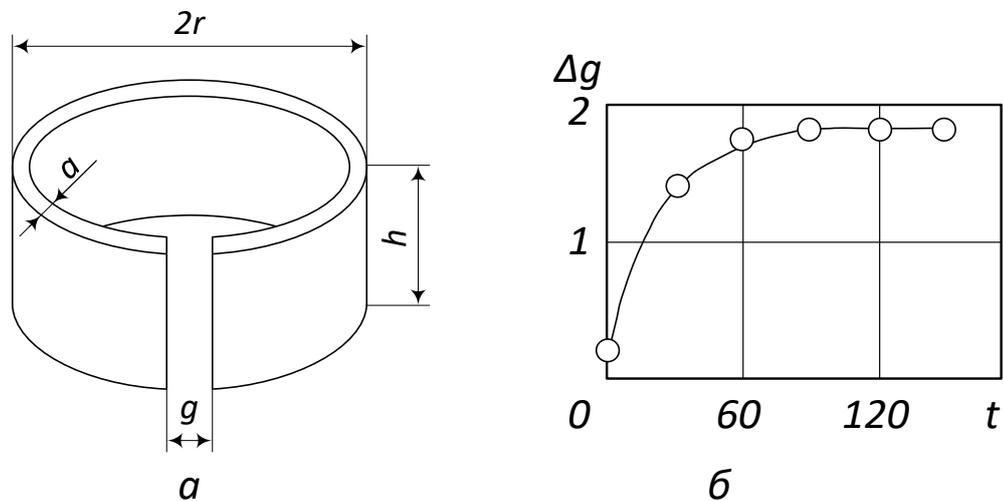
Рисунок 2.1 – «Деформация кольцевого образца в зависимости от продолжительности насыщения водородом внутренней поверхности» [29]

В результате возникновения растягивающих напряжений, обусловленных наводороживанием, наблюдалось постепенное увеличение ширины щели. Зависимость ширины щели  $g$  от «продолжительности насыщения водородом» представлена на Рисунок 2.1, б».

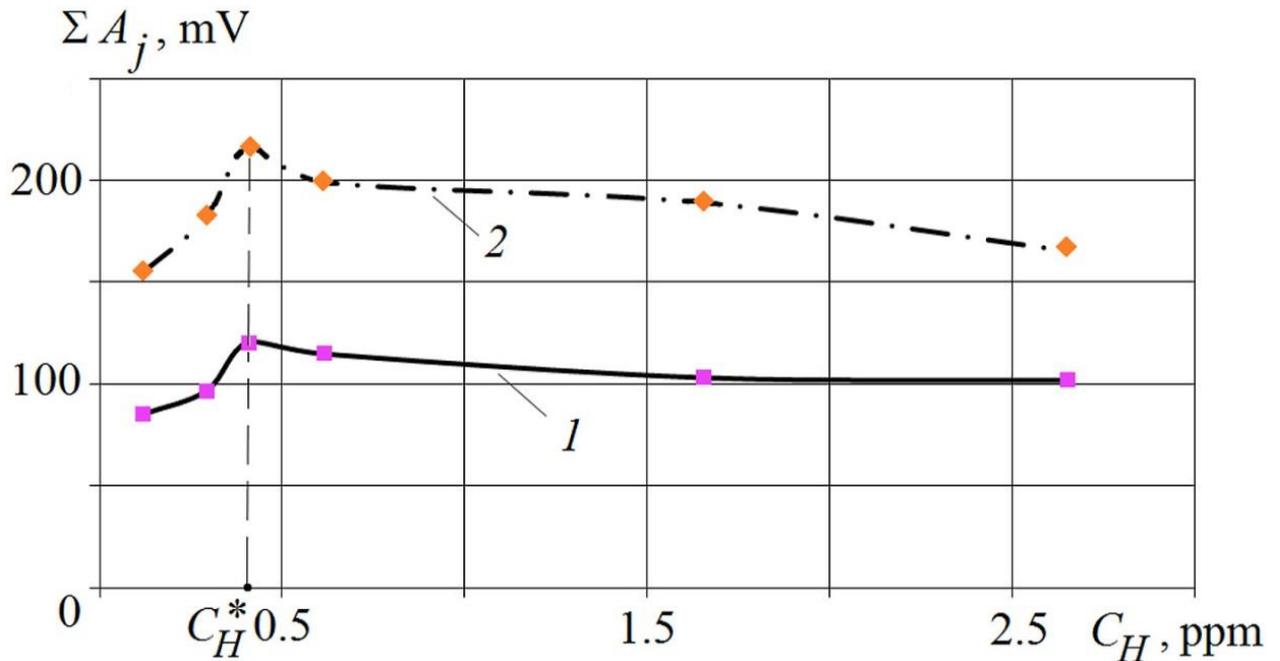
Рисунок 2.2 – Зависимости суммы амплитуд сигналов МАЭ от концентрации водорода для образцов низкоуглеродистой стали при различной индукции магнитного поля: 1-0,4 Тл; 2-0,8 Тл [78]

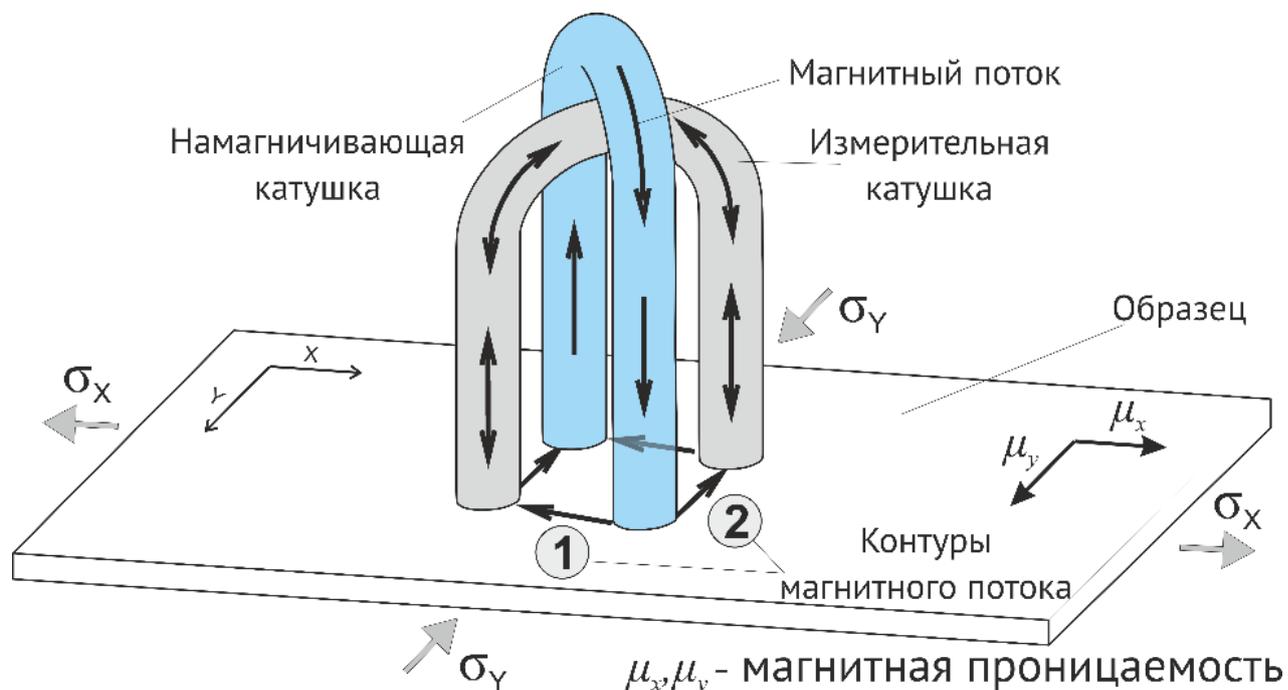
Рисунок 2.3 – Схема электромагнитных измерений при использовании магнито-анизотропного метода

Магнито-анизотропный метод, основанный на принципе измерения электродвижущей силы, наводимой в измерительных катушках датчика слабым переменным магнитным полем (Рисунок 2.3), базируется на магнито-упругом эффекте. Последний заключается в изменении магнитных свойств ферромагнитных материалов (величины и вектора магнитной индукции, магнитной проницаемости и др.) под воздействием упругих деформаций. При этом интенсивность изменения указанных свойств для различных направлений в образце отличается друг от друга. Данное явление, получившее название магнитной анизотропии, использовано при разработке магнито-анизотропного метода [19, 20].

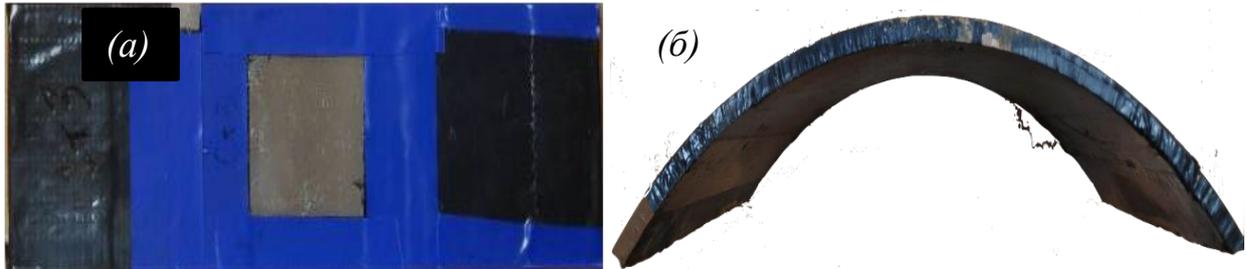
Рисунок 2.4 – Вид пластин (а) и фрагментов (б) из трубных сталей, использованных в экспериментах

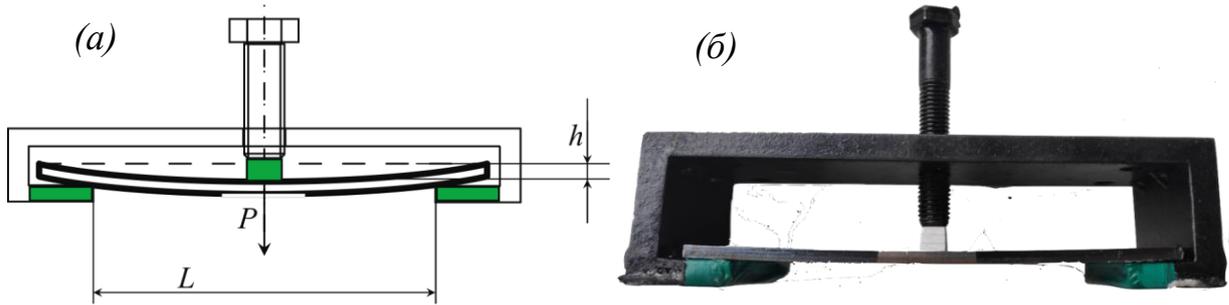
Рисунок 2.5 – Схема формирования необходимой стрелы прогиба на исследуемых пластинах (а) и вид применяемого устройства (б)

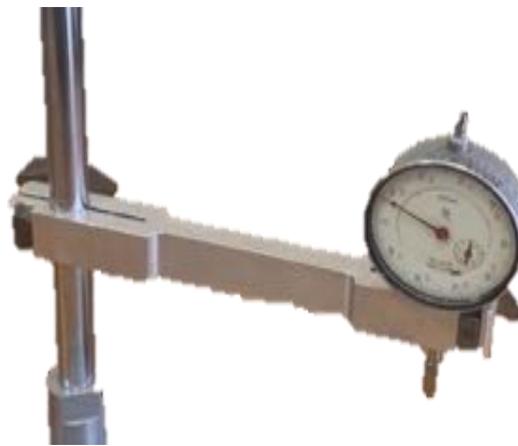
Рисунок 2.6 – Вид индикатора часового типа ИЧ 0-10 0.01, используемого для измерения стрелы прогиба пластин

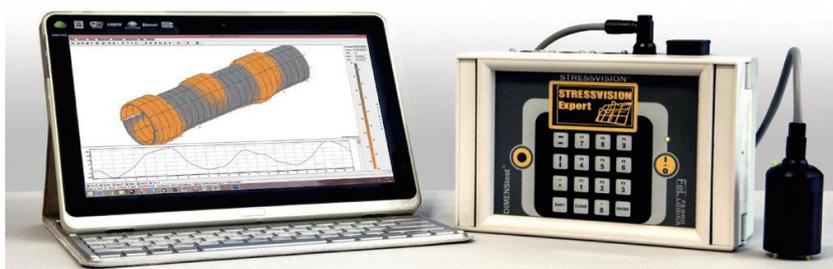
Рисунок 2.7 – Сканер механических напряжений марки Stressvision Expert с крестообразным магнитопроводом

С использованием сканера механических напряжений *Stressvision Expert* (Рисунок 2.7) поверхность пластин и фрагментов подвергалась магнито-анизотропным измерениям при глубине проникновения сигнала  $\sim 0,5$  мм: устанавливалось распределение изолиний РГМН по поверхности объектов с определением величины РГМН<sub>0</sub> в центральной точке их рабочей зоны.

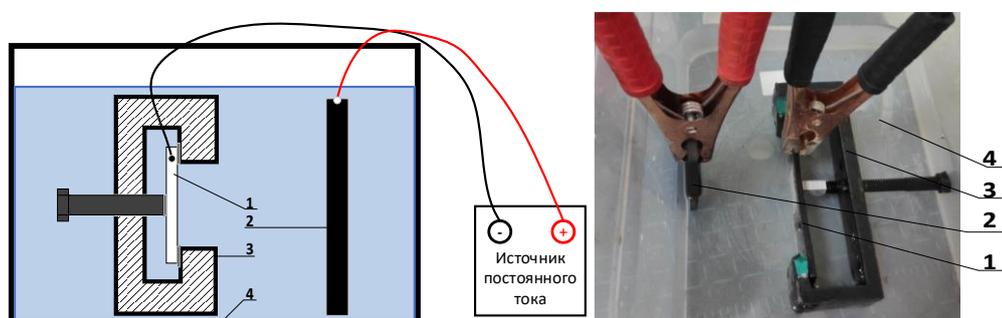
Рисунок 2.8 – Схема и вид установки для наводороживания образцов: 1 – исследуемый образец (катод); 2 – графитовая пластина (анод); 3 – трубочина с диэлектрическим покрытием; 4 – ёмкость с электролитом

Эксперименты на пластинах проводились на экспериментальной установке (Рисунок 2.8), моделирующей условия возникновения стресс-коррозии магистральных газопроводов с нарушенной изоляцией.

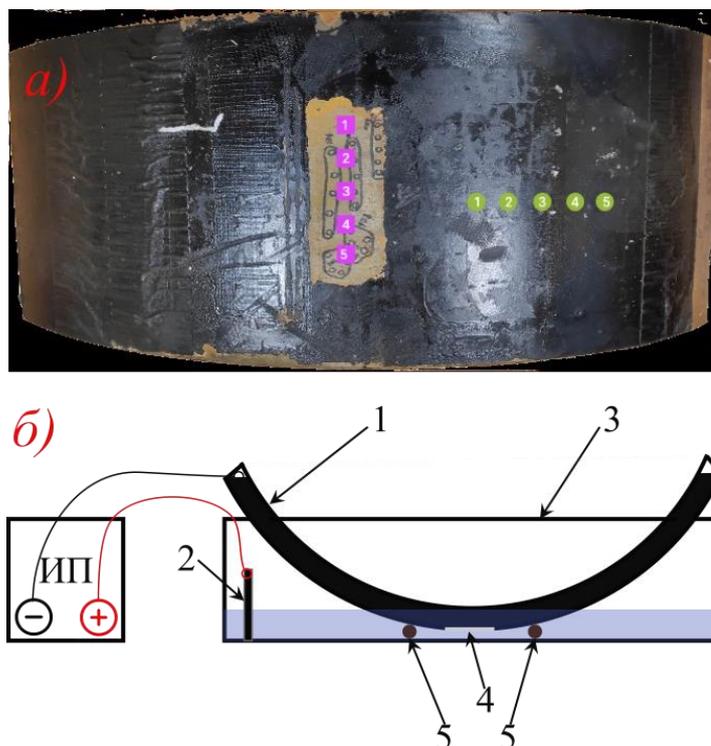
Рисунок 2.9 – Вид фрагмента трубы, подготовленного к испытаниям (■ - точки замера РГМН до- и после наводороживания) (а) и схема электролитической установки для наводороживания (б): 1 – фрагмент трубы, покрытый изоляцией, 2 – графитовая пластина (анод), 3 – пластмассовая емкость с электролитом, 4 – рабочий участок фрагмента, свободный от изоляции, 5 – пластмассовые трубки (подставки)

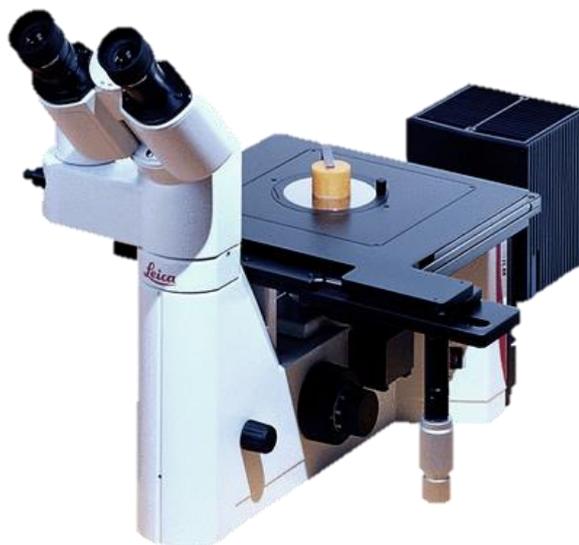
Рисунок 2.10 – Вид микроскопа Leica DM, использованного для анализа состояния поверхности образцов и их шлифов после наводороживания

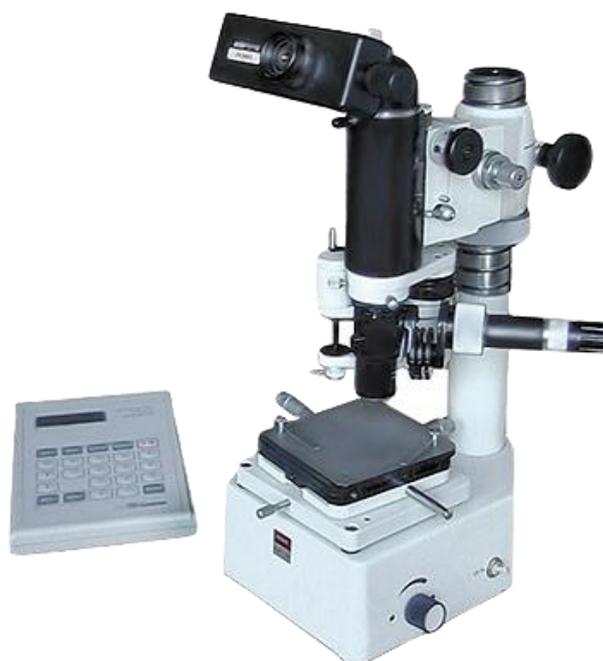
Рисунок 2.11 – Вид прибора ПМТ-3, использованного для измерения поверхностной микротвердости наводороженной зоны пластин

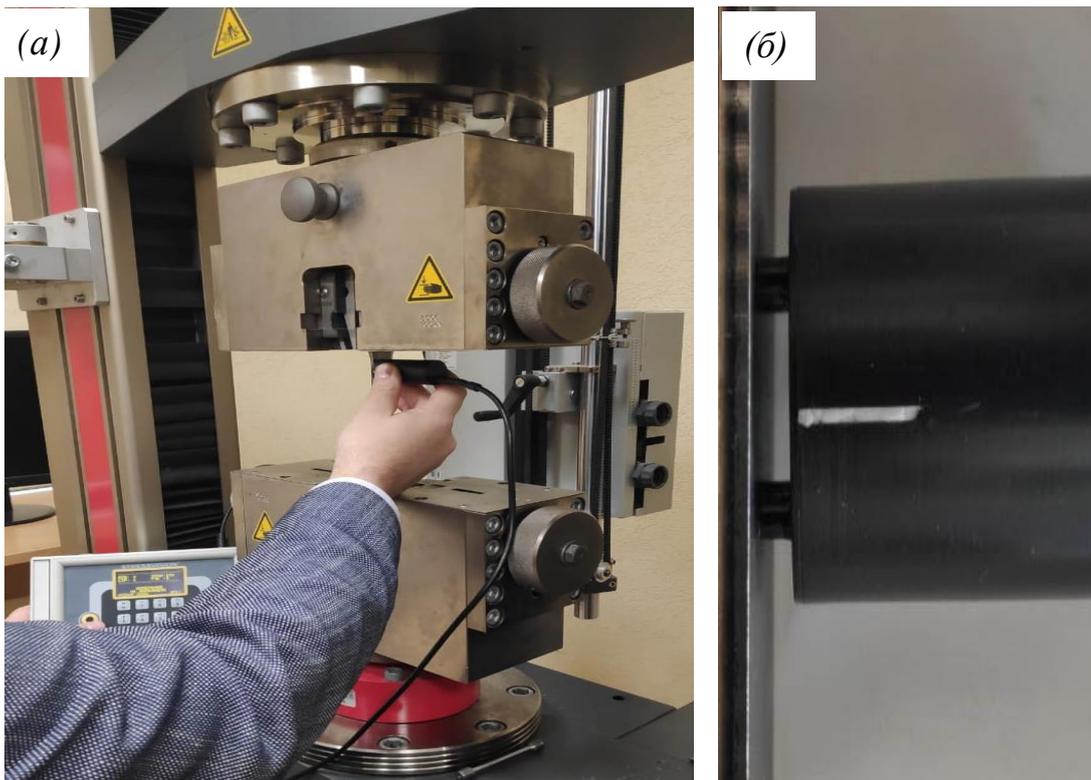
Рисунок 2.12 – Испытательная машина Zwick Roell в момент замера величины РГМН (а) и вид головки сканера Stressvision Expert на пластине (б)

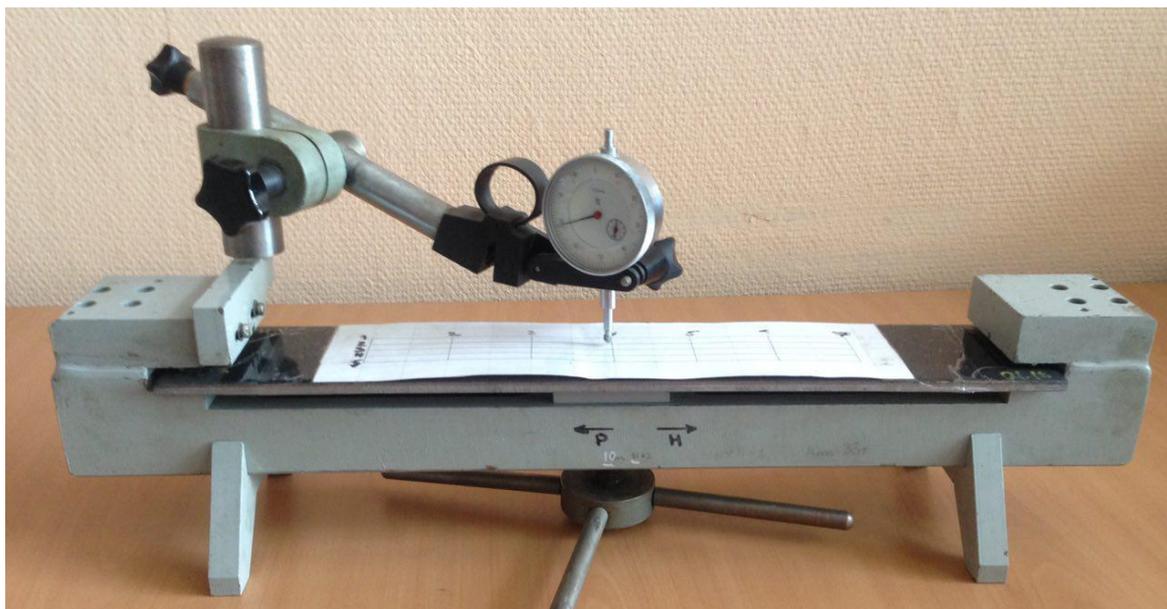
Рисунок 2.13 – Вид устройства для трехточечного изгиба образцов в снаряженном состоянии

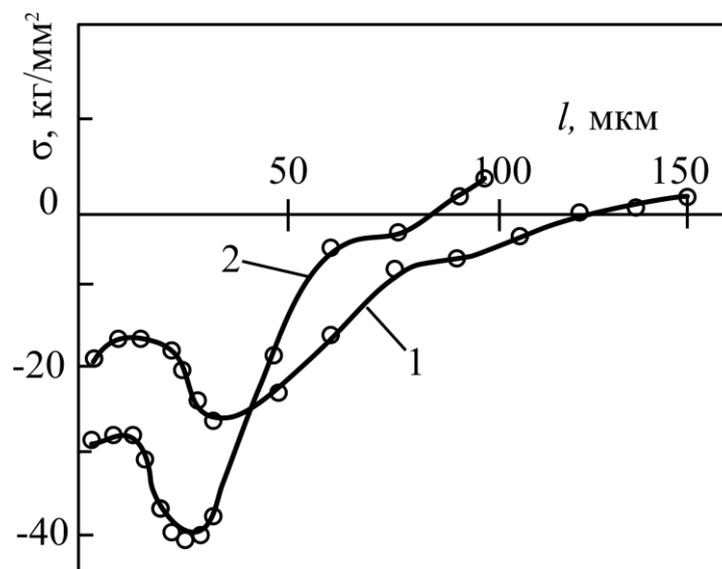
Рисунок 3.1 – Эпюра остаточных напряжений первого рода в приповерхностных слоях образцов низкоуглеродистой стали после холодной прокатки ( $\delta = 7,5\%$ ) в поперечном (1) и продольном (2) направлении ( $l$  – расстояние от поверхности пластины) [28]

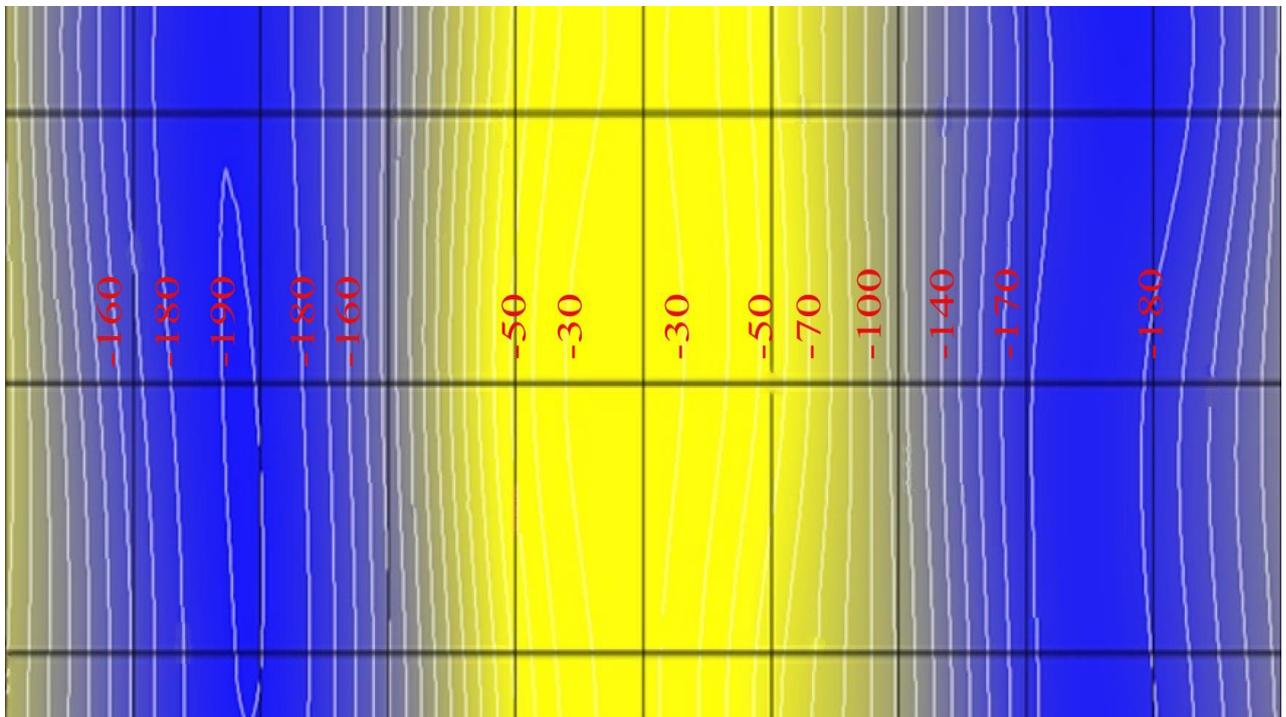
Рисунок 3.2— Картограмма распределения РГМН по длине изогнутой пластины из низкоуглеродистой трубной стали 20 при замере сигнала с внешней стороны пластины

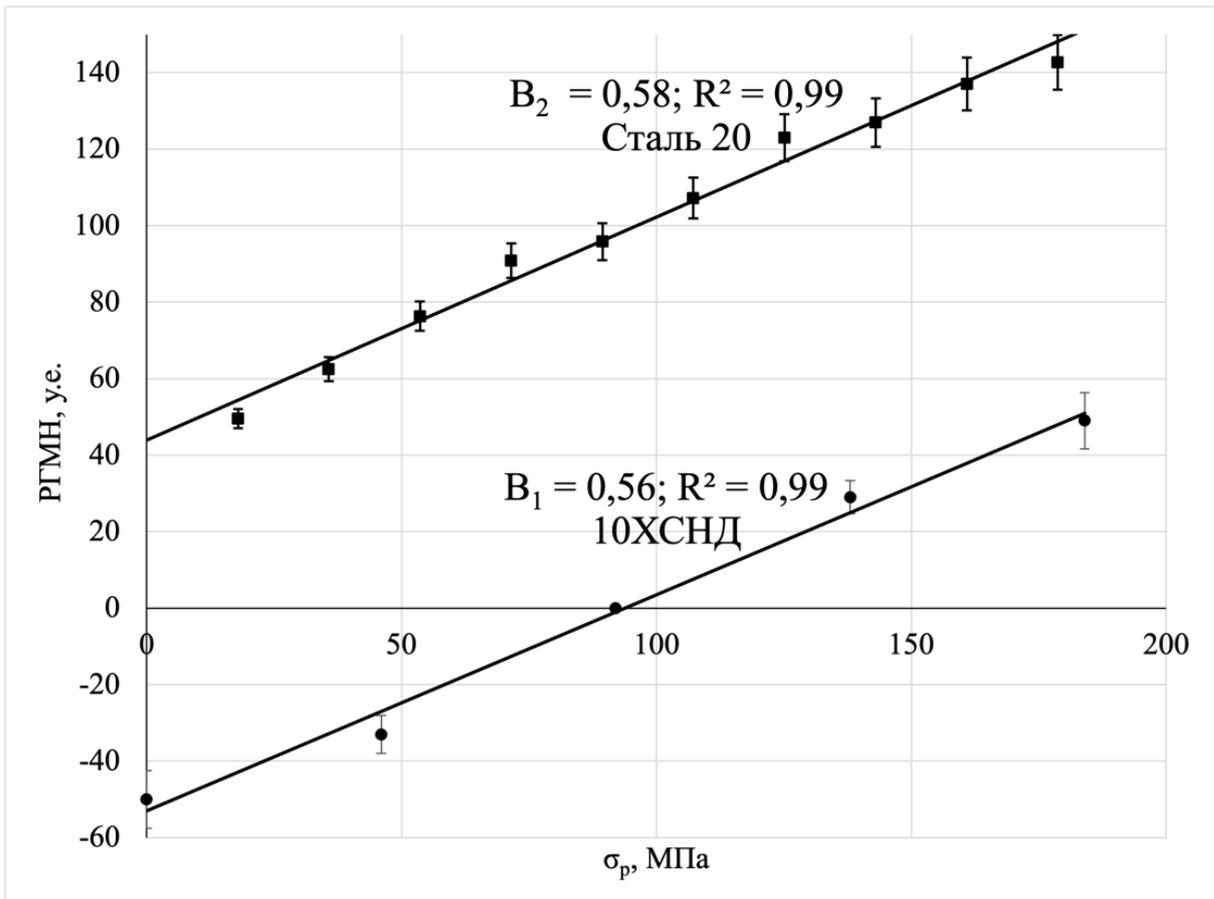
Рисунок 3.3 – Зависимость величины РГМН от максимальных растягивающих напряжений, возникающих в пластинах стали 20 и 10XCHD при трехточечном изгибе

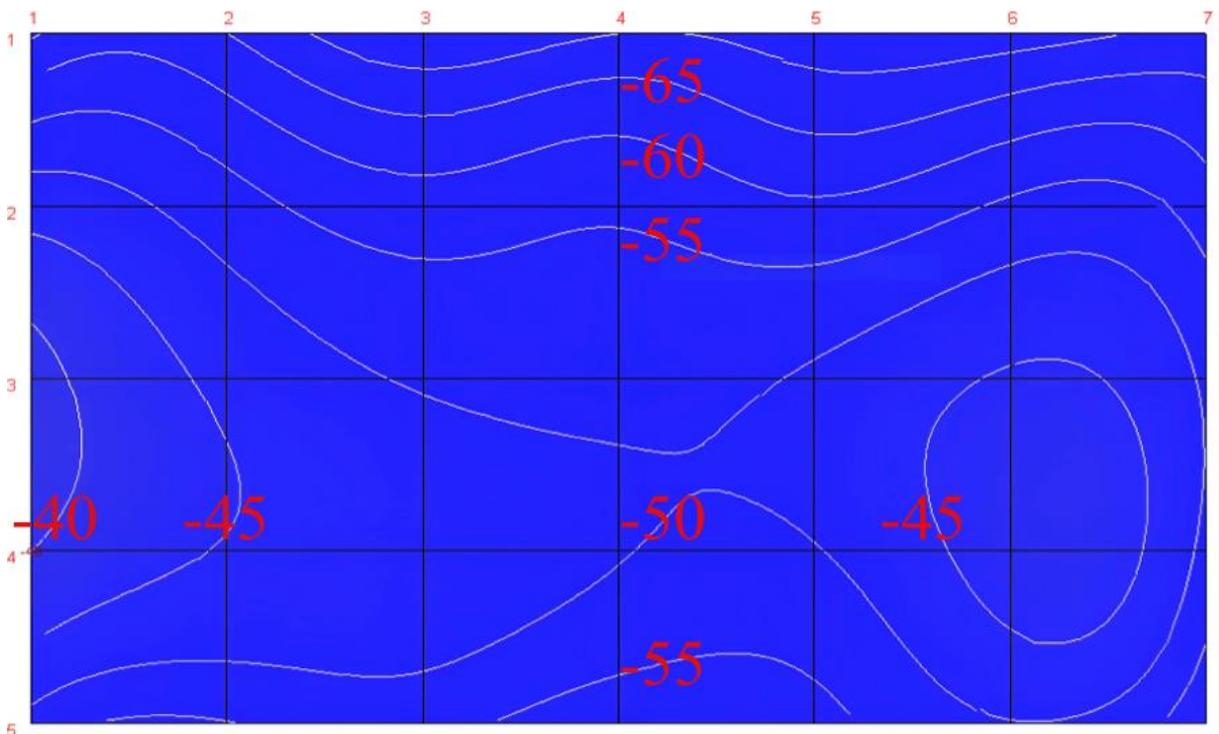
Рисунок 3.4 – Картограмма распределения изолиний РГМН по центральной части пластины стали 10XCHD в исходном состоянии

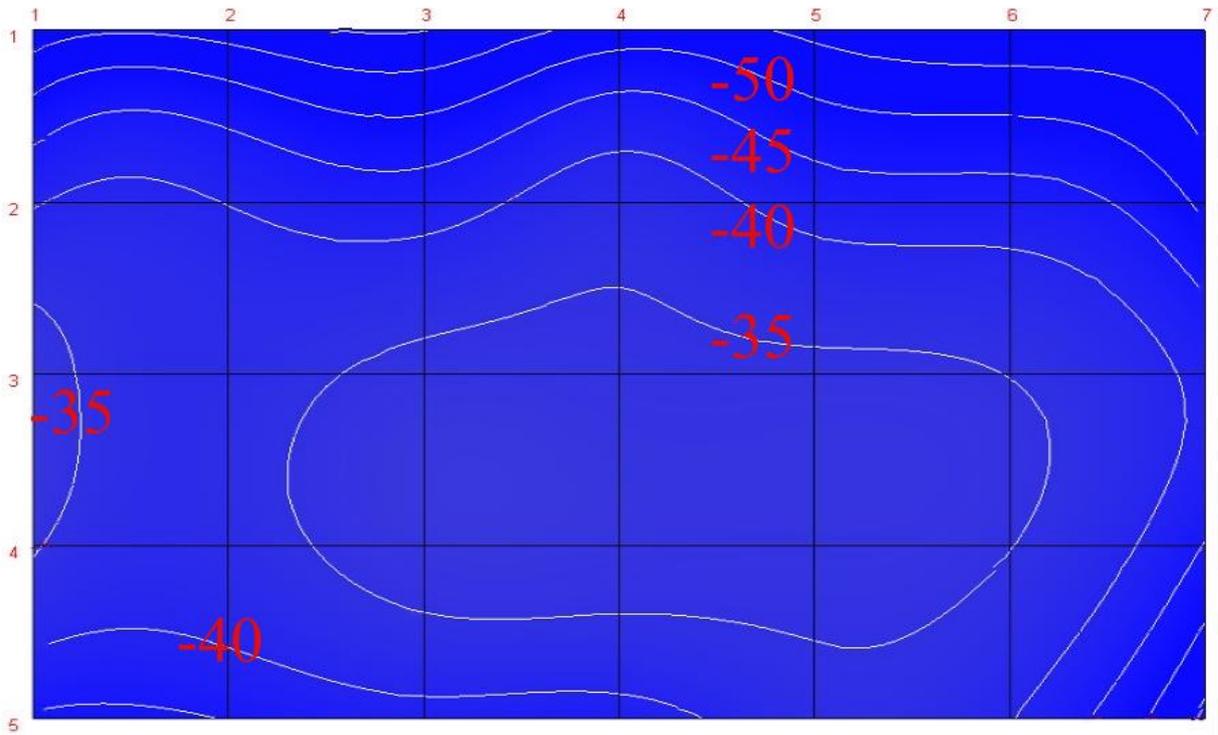
Рисунок 3.5 – Картограмма распределения изолиний РГМН по центральной части изогнутой пластины стали 10ХСНД при стреле прогиба 1 мм

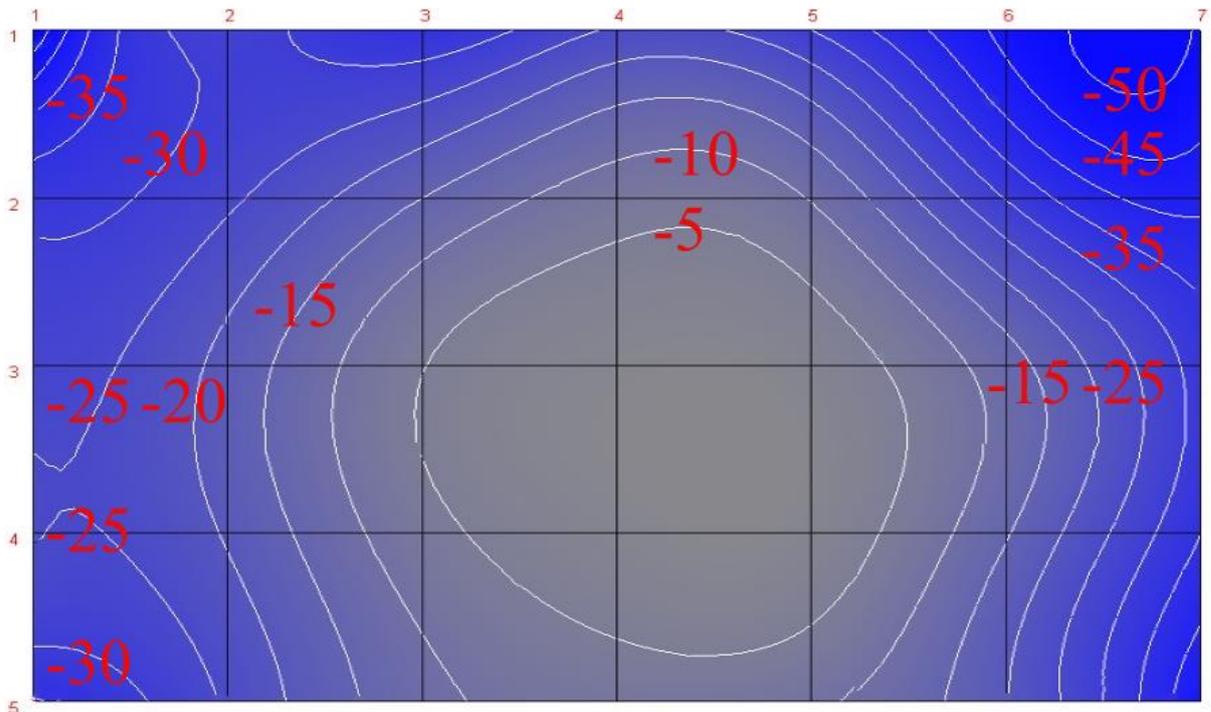
Рисунок 3.6 – Картограмма распределения изолиний РГМН по центральной части изогнутой пластины стали 10ХСНД при стреле прогиба 2 мм
