Министерство науки и высшего образования Российской Федерации  
Федеральное государственное бюджетное образовательное учреждение  
высшего образования  
«Санкт-Петербургский горный университет императрицы Екатерины II»

РАЗРАБОТКА МЕТОДА ИССЛЕДОВАНИЯ И КОНТРОЛЯ  
СТРУКТУРЫ МАТЕРИАЛА ДЕФЕКТНЫХ ЗОН ТРУБОПРОВОДОВ

Диссертация на соискание ученой степени  
кандидата технических наук

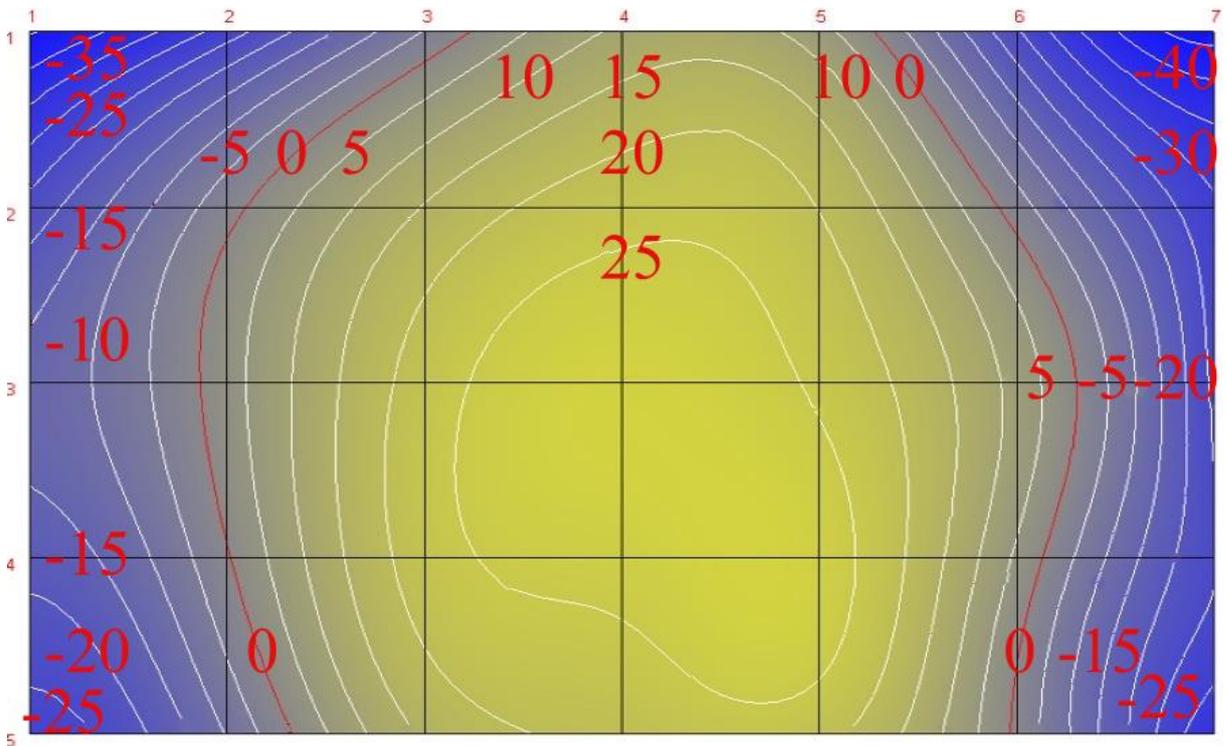
Рисунок 3.7 – Картограмма распределения изолиний РГМН по центральной части изогнутой пластины стали 10XСНД при стреле прогиба 3 мм

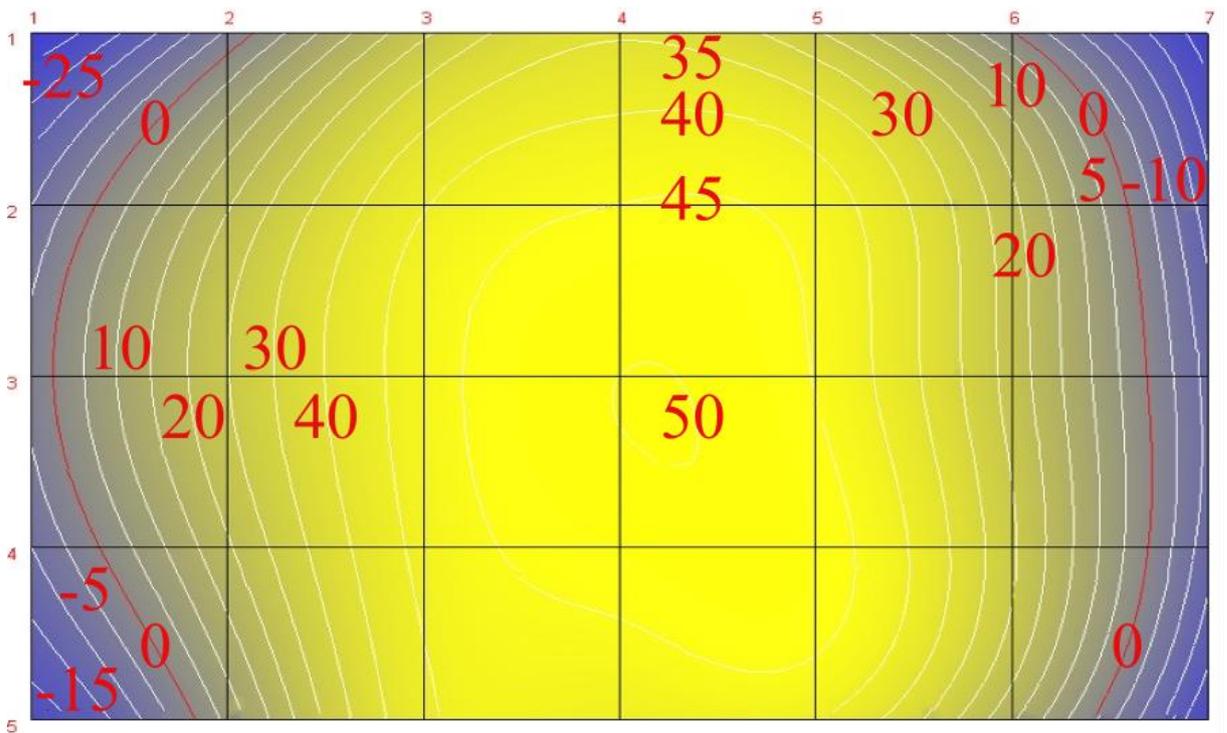
Рисунок 3.8 – Картограмма распределения изолиний РГМН по центральной части изогнутой пластины стали 10XСНД при стреле прогиба 4 мм

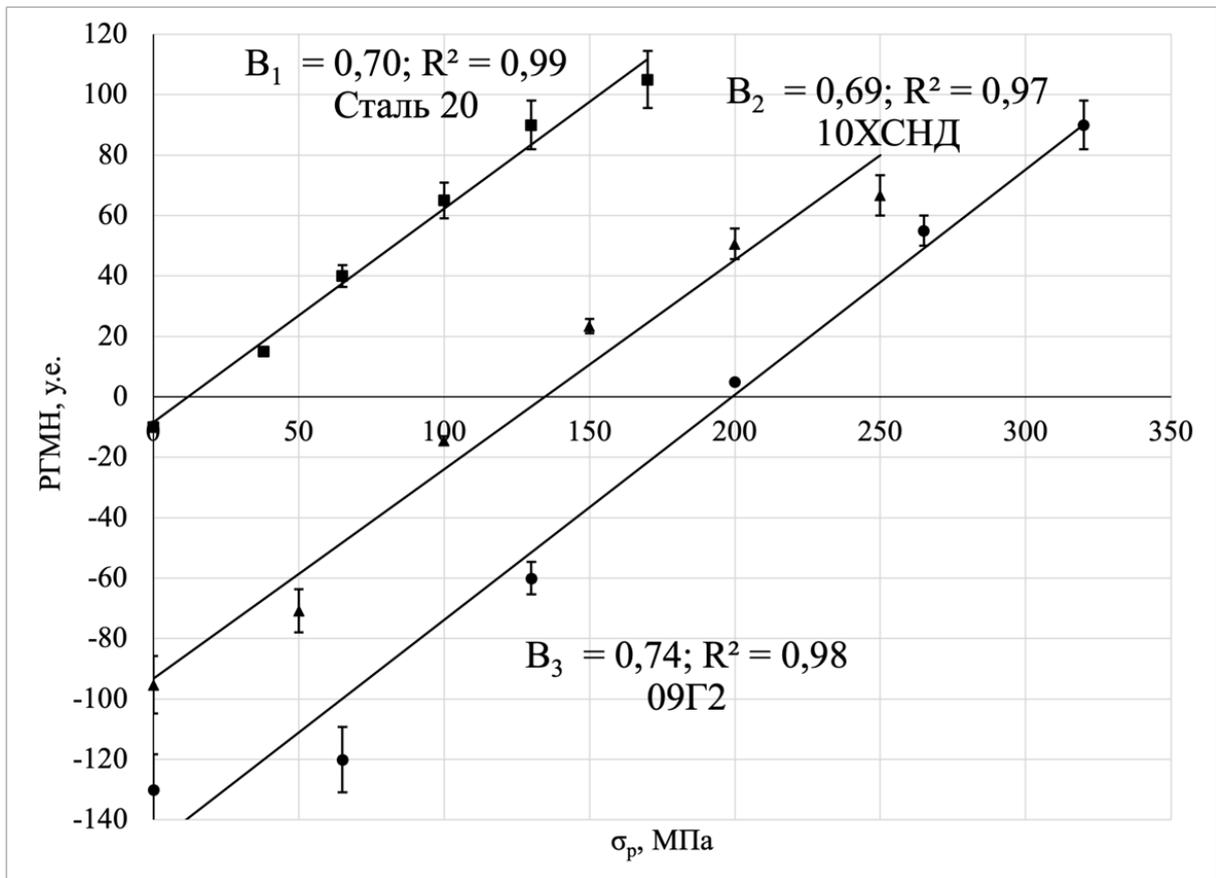
Рисунок 3.9 – Зависимость сигнала РГМН от растягивающего напряжения при испытании пластин трубопроводных сталей на одноосное растяжение

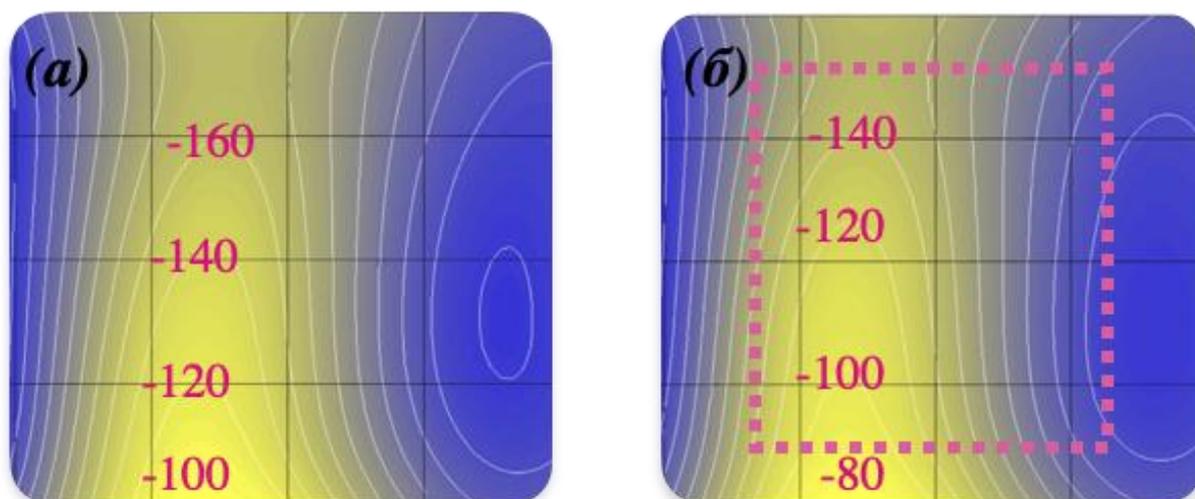
Рисунок 3.10 – Картограмма изолиний РГМН средней части исходного (а) и наводороженного (б) образца стали 20 в трубочине ( $J = 50$  мА/см<sup>2</sup>,  $t = 15$  мин, пунктир  $\square$ – область наводороживания)

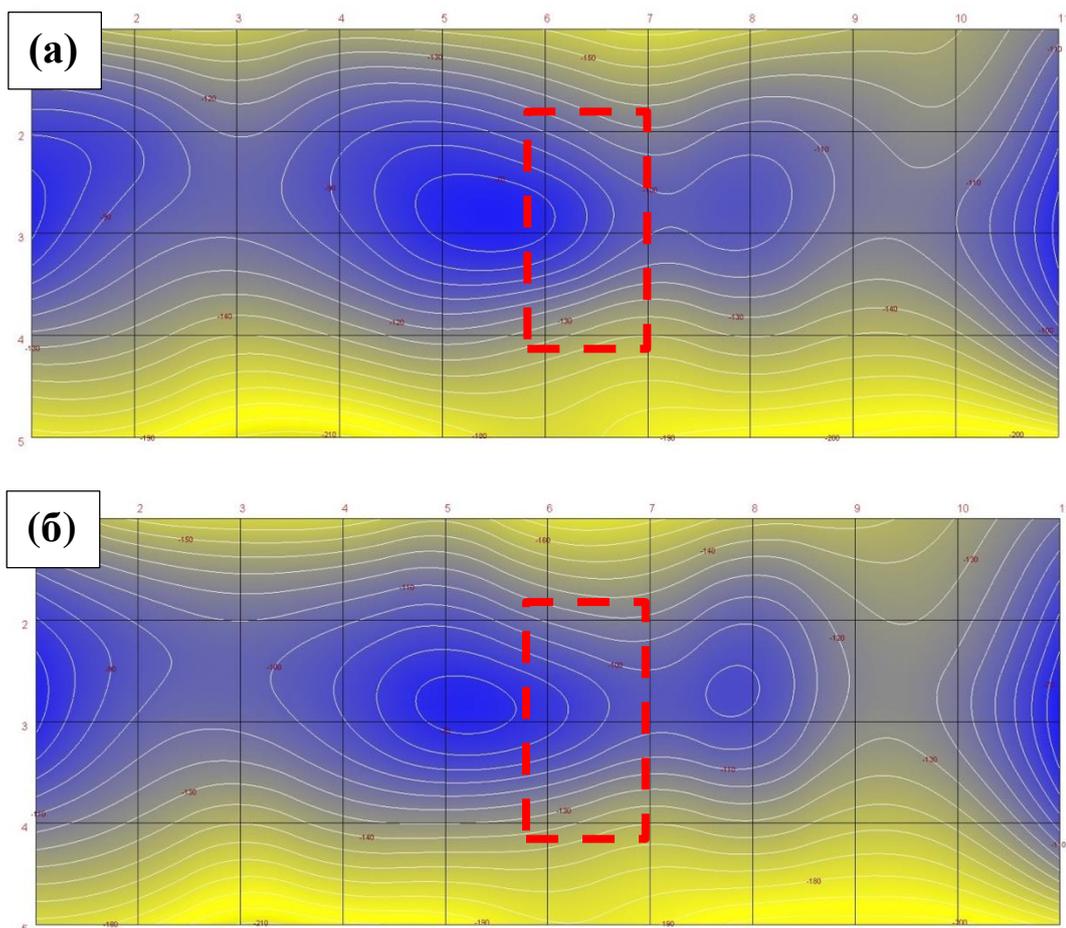
Рисунок 3.11 – Картограмма изолиний РГМН средней части исходного (а) и наводороженного (б) фрагмента из стали 17ГС ( $J = 50 \text{ mA/cm}^2$ ,  $t = 10 \text{ min}$ , пунктир – область наводороживания)

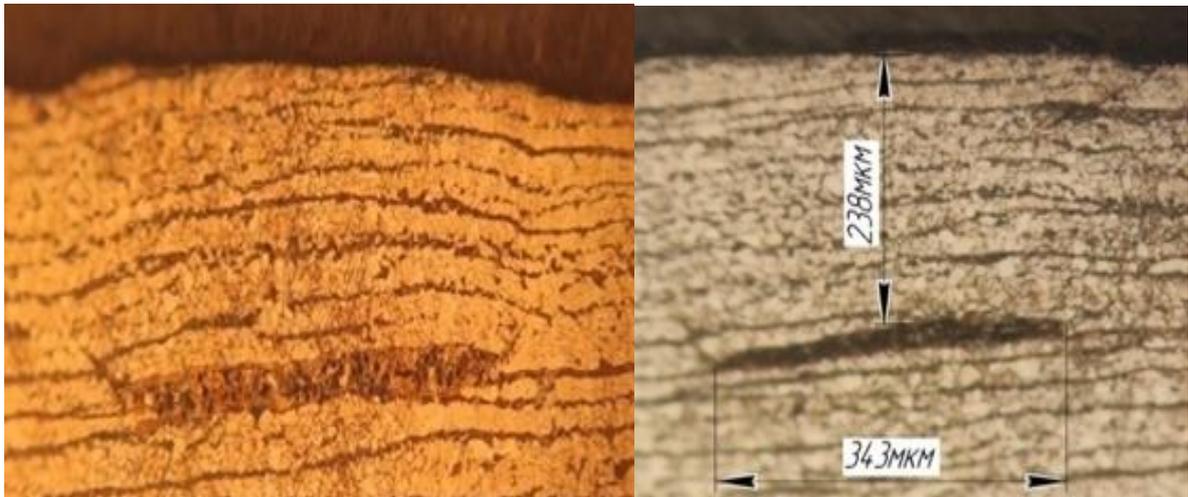
Рисунок 3.12 – Вид несплошностей на поперечном шлифе стали 17ГС, X170

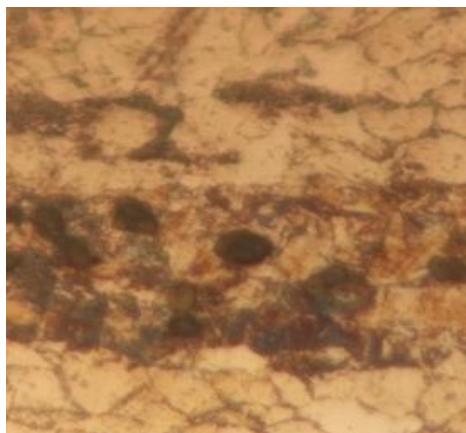
Рисунок 3.13 – Вид пор в несплошностях структуры стали 17ГС, X1000

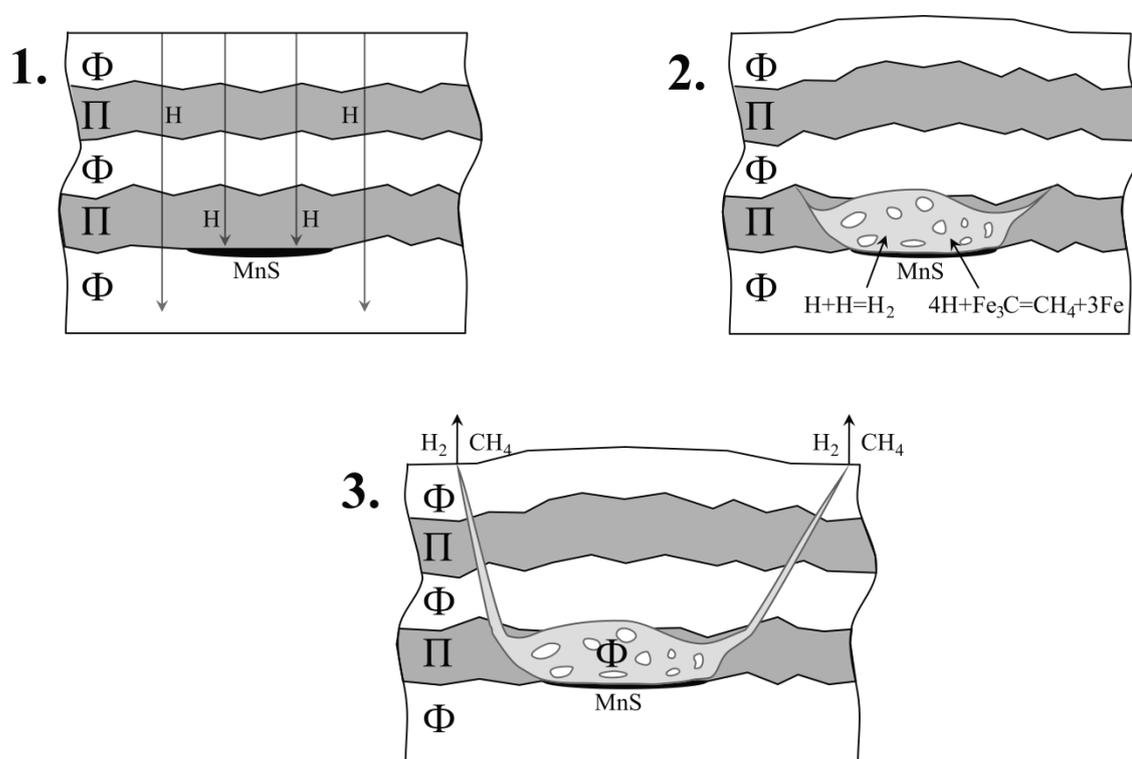
Рисунок 3.14 – Возможная схема инкубационной стадии развития процесса стресс-коррозии феррито-перлитных трубных сталей после прокатки

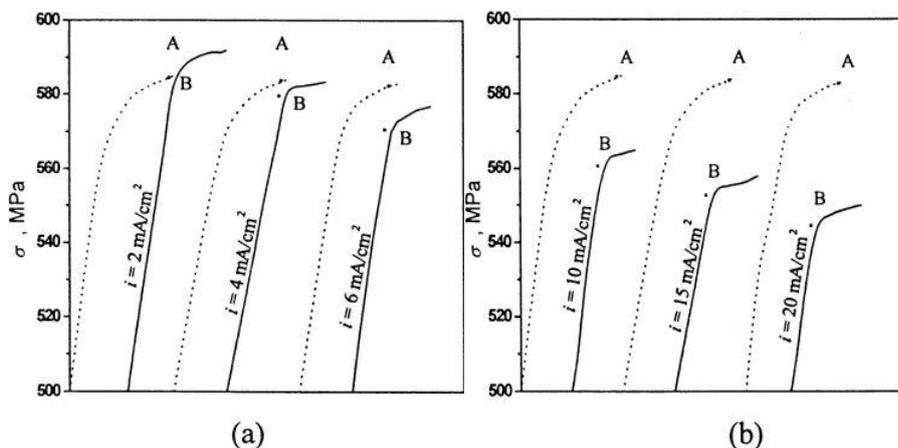
Рисунок 3.15 – Кривые зависимости истинного напряжения от деформации стальных образцов до (пунктирные линии) и после электролитического наводороживания при различных плотностях тока (сплошные линии)

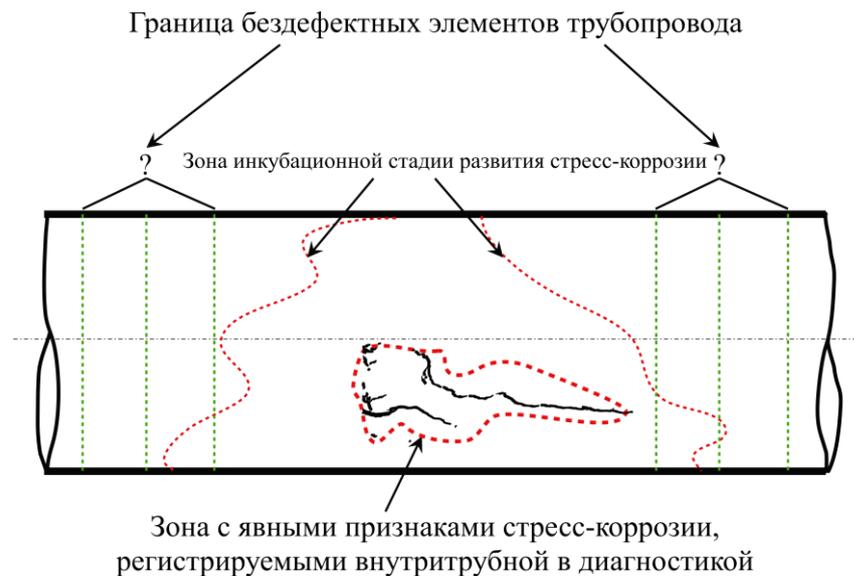
Рисунок 4.1 – Схема участка трубопровода, подвергаемого предлагаемому методу контроля

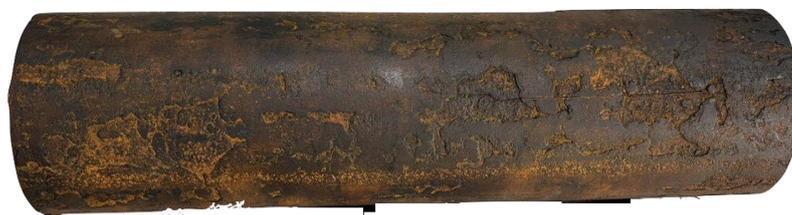
Рисунок 4.2 – Внешний вид исследуемого фрагмента трубы

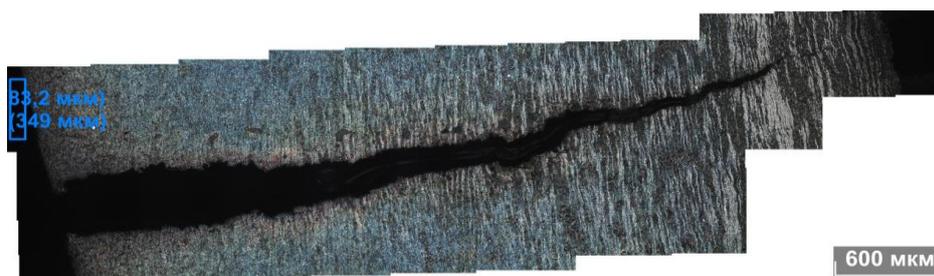
Рисунок 4.4 – Вид трещины поперечном сечении стенки фрагмента

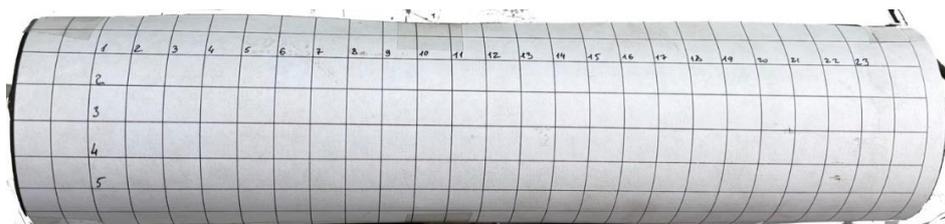
Рисунок 4.5 – Вид фрагмента, подготовленного к снятию картограммы

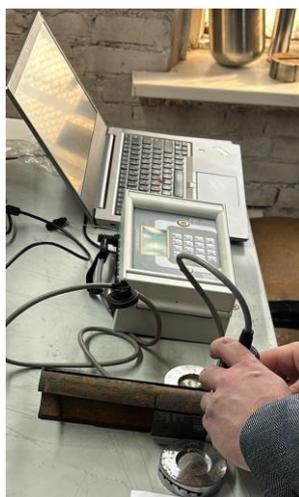
Рисунок 4.6 – Процесс исследования образца с применением сканера механических напряжений «Stressvision»

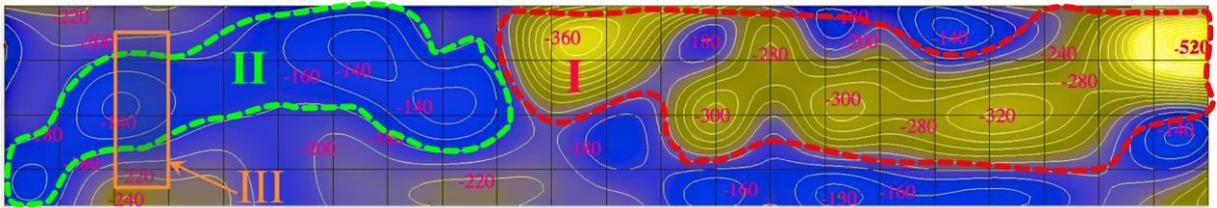
Рисунок 4.7 – Картограмма распределения изолиний РГМН по внешней поверхности фрагмента: I – зона окружающая трещину, II – зоны повышенных значений РГМН, III – участок, вырезанный для проведения металлографического анализа

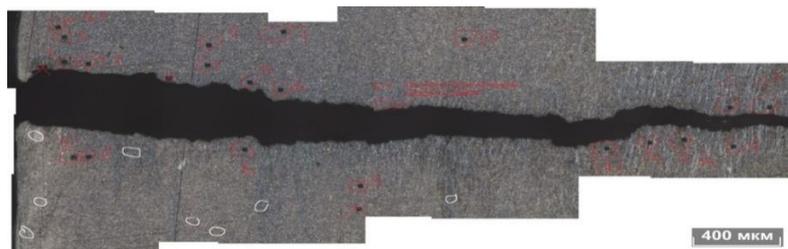
Рисунок 4.8 – Поперечный шлиф участка фрагмента с трещиной с отпечатками от замера микротвердости

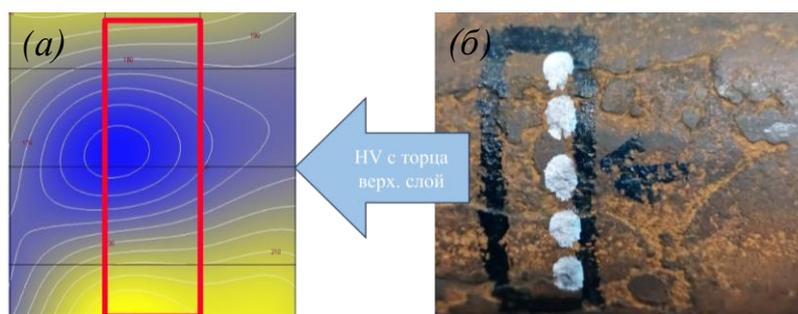
Рисунок 4.9 – Участок картограммы изолиний РГМН, соответствующий шлифу, (а) и положение шлифа на теле трубы (б)

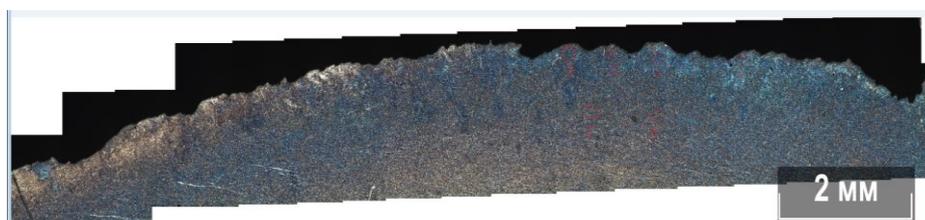
Рисунок 4.10 – Соответствующая шлифу картограмма микроструктур материала подповерхностного слоя фрагмента

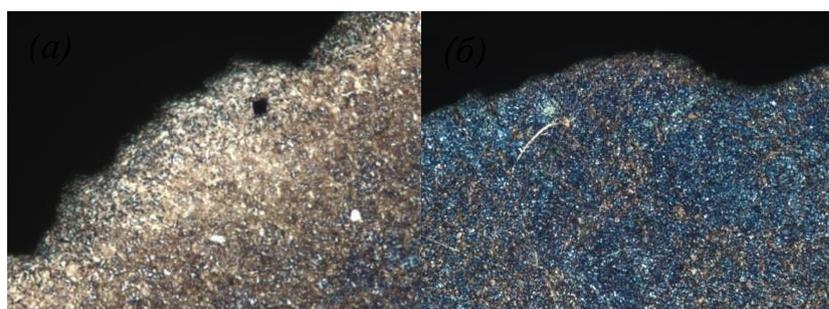
Рисунок 4.11 – Микроструктура материала подповерхностного слоя фрагмента в области с повышенным сигналом РГМН (а) и рядом находящейся области (б)
